**Informe Investigación Especial
Servicio de Vivienda y
Urbanización Región del Bío-Bío.**

23 de enero de 2012.
IE-102/11.

INFORME FINAL N° IE-102/11, SOBRE
INVESTIGACIÓN ESPECIAL Y EXAMEN DE
CUENTAS RELACIONADO CON LA
DEMOLICIÓN DE VIVIENDAS SOCIALES
EN LA COMUNA DE LOTA.

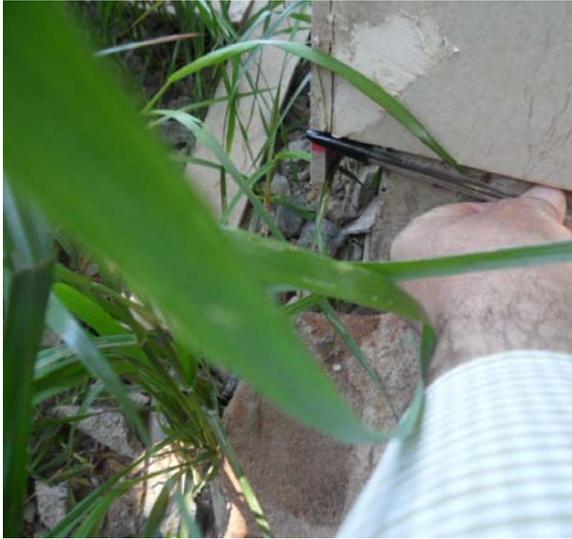
1. Los paneles de cerramiento perimetral se encontraban desfasados del plomo de la viga de fundación, lo cual no permite apoyarlos adecuadamente, impidiendo transmitir completamente los esfuerzos al suelo de fundación y comprometiendo la estabilidad de la vivienda. (Ver foto N° 1).

1.-Paneles desfasados

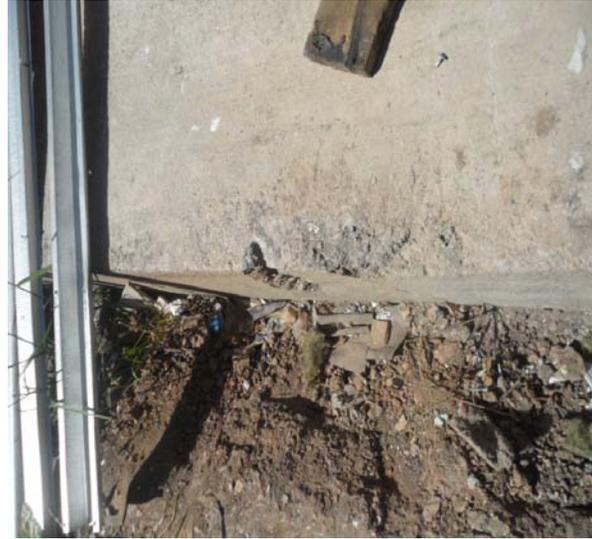
2. Lo anterior, provocó que los perfiles soleras de los paneles fueran anclados desplazados del eje de la fundación, vulnerando lo dispuesto en la lámina 8.2, del proyecto de cálculo. (Ver foto N° 2).

2.-Anclajes desplazados

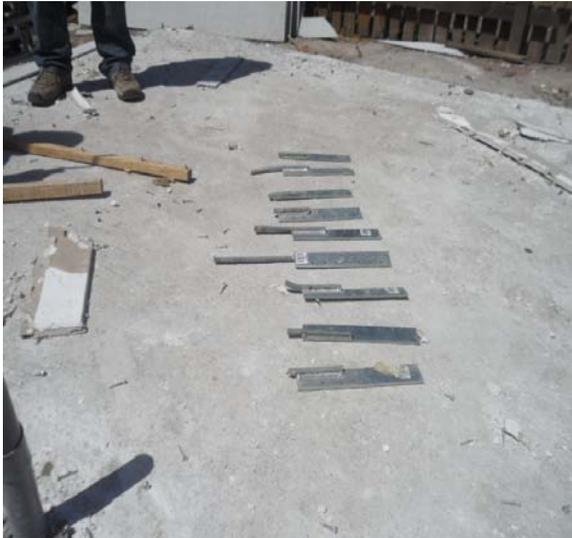
3. Además, en algunos casos el tornillo de anclaje al sobrecimiento, incorporado a las pletinas que sirven de unión entre los montantes verticales de distintos paneles, fueron cortados, disminuyendo significativamente la profundidad de penetración en las vigas. (Ver foto N° 3).

3.-Anclajes de pletinas cortados

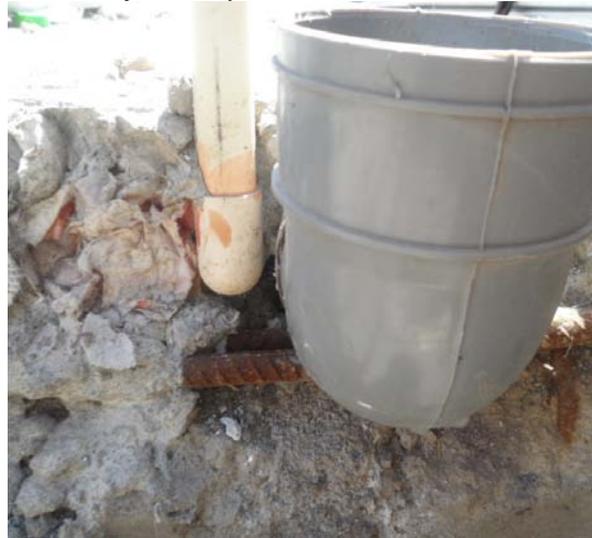
4. Las vigas de fundación fueron perforadas para permitir la inserción o el alojamiento de los ductos del sistema de alcantarillado y agua potable de la vivienda, comprometiendo las armaduras de refuerzo. Lo anterior, debido a que el contratista no previó oportunamente dejar las pasadas de los ductos antes de hormigonar el sistema de fundación. (Ver foto N° 4).

4.-Vigas de fundación perforadas

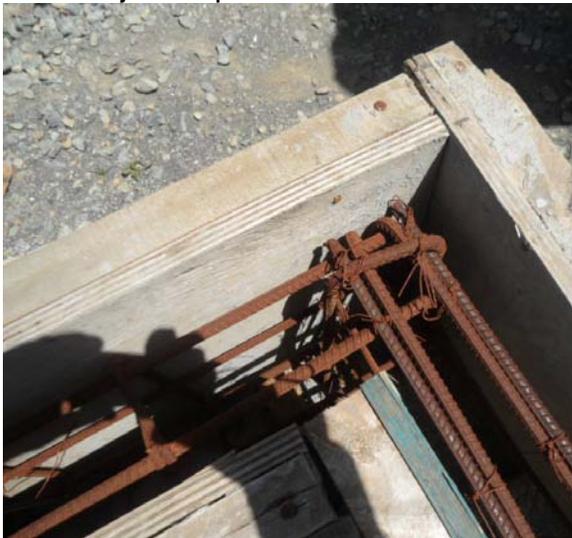
5. Los anclajes de traspaso de cargas entre la viga de fundación y las zapatas aisladas, no cumplen lo dispuesto en la lámina 8.3 del proyecto de cálculo, el que consulta ejecutarlo con barras de 8 mm., cada 15 cm, es decir, como mínimo tres por zapata, y no uno como ocurre en la especie. (Ver foto N° 5).

5.-Sólo un anclaje ente viga y zarpa

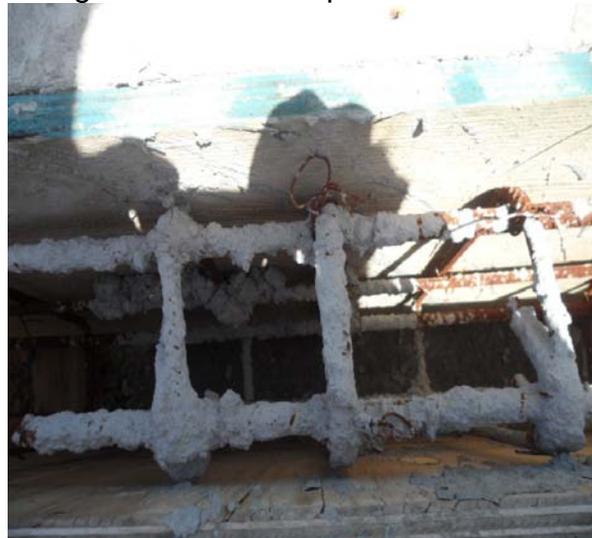
6. Los estribos de las vigas de fundación no tienen el recubrimiento suficiente, quedando expuestos a la acción de la salinidad del ambiente costero, defecto generado por la ausencia de separadores entre el moldaje y las armaduras, que garanticen el correcto recubrimiento de estas últimas. Lo anterior, se aprecia

claramente en una vivienda del sector de Colcura, con las vigas aún sin hormigonar. (Ver foto N° 6).

6.-Estribos sin recubrimiento

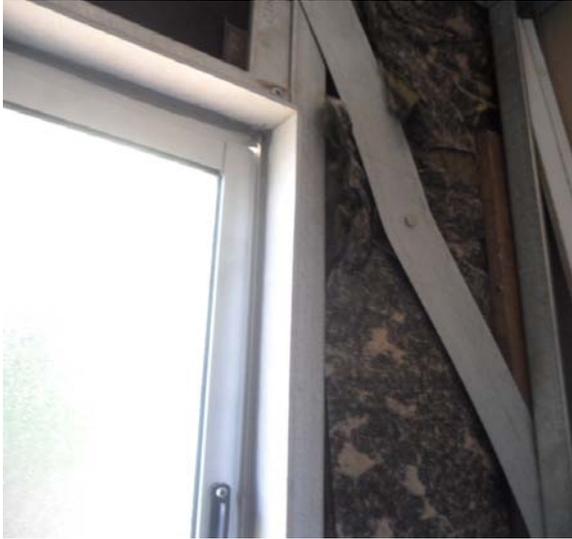
8. Las pletinas de acero galvanizado de 70 x 0,85 mm, no se encontraban tensionadas, a fin de permitir el arriostamiento de los tabiques estructurales, no obstante encontrarse éstos revestidos interior y exteriormente. Lo anterior, quedó al descubierto durante las faenas de desarme de las viviendas. (Ver foto N° 7).

7.-Pletinas sin tensionar

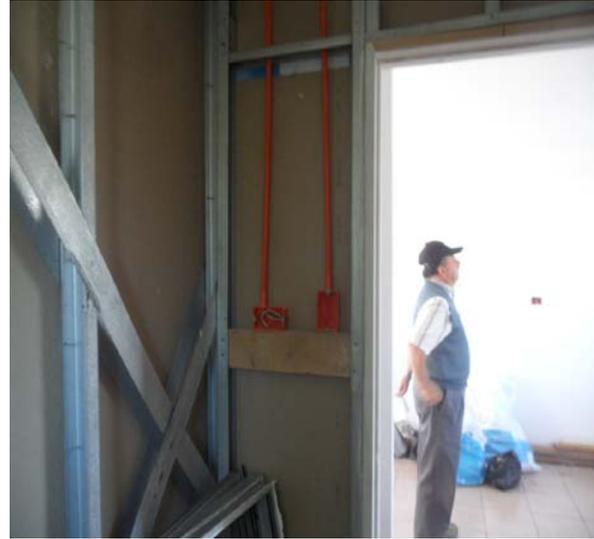
8.-Pletinas sin tensionar
