**INFORME
INVESTIGACIÓN ESPECIAL**

**Servicio de Vivienda y
Urbanización Región del Bío-Bío**

**Número de Informe: IE-19/2012
16 abril del 2012**

INFORME FINAL N° IE-19 DE 2012,
SOBRE INVESTIGACIÓN ESPECIAL
RELACIONADA CON LA INVERSIÓN DE
LOS SUBSIDIOS DE REPARACIÓN
PARA VIVIENDAS UBICADAS EN LA
POBLACIÓN YOBILLO 1, DE CORONEL.

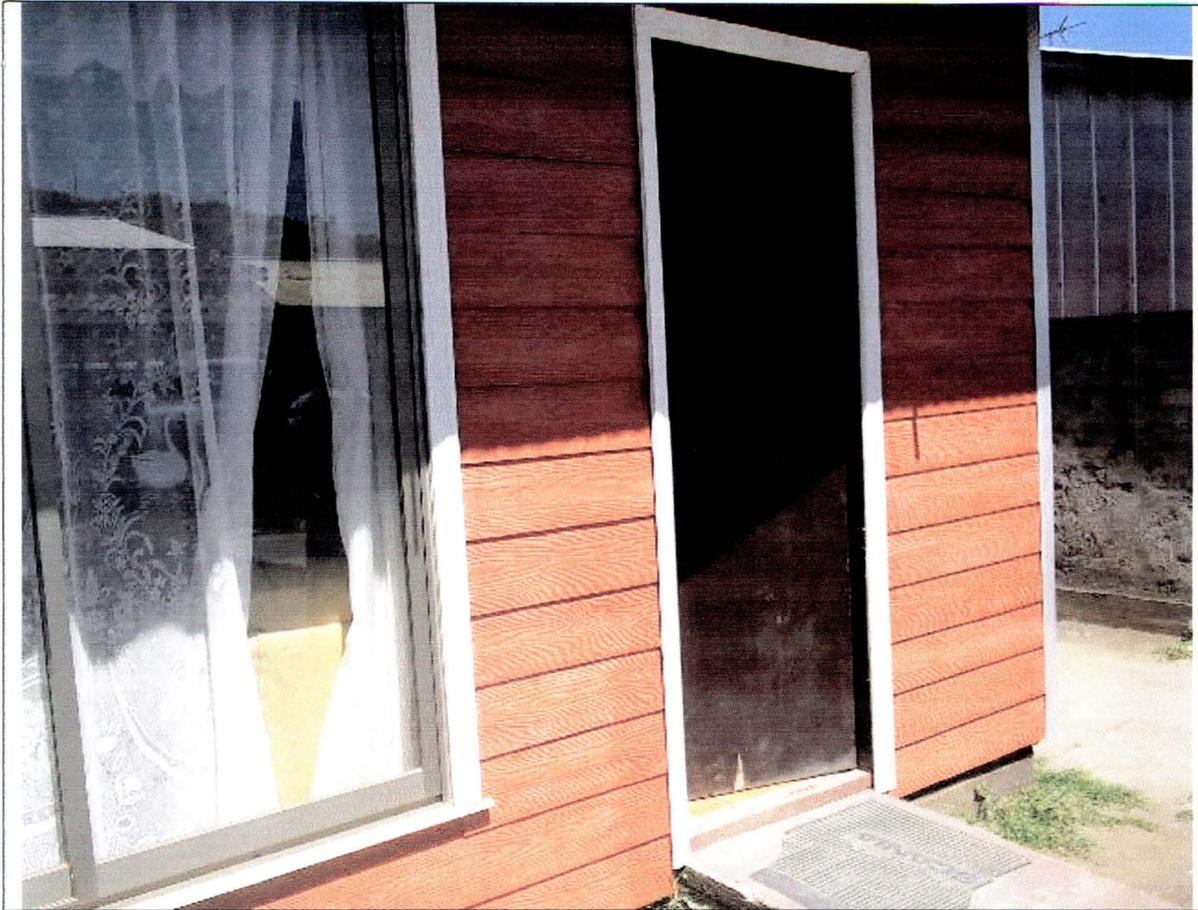
Foto N°1

a) No se cambió la puerta principal ni se mejoró el revestimiento de aleros, estando ambos trabajos contemplados en el respectivo presupuesto (anexo fotográfico, fotos N° 1 y N° 2).

Al respecto el servicio informa que a solicitud del beneficiario se realizó un cambio de presupuesto adjuntando el modificado con la firma de éste.

Atendiendo a lo anterior se levanta la observación en lo referente a que no se cambió la puerta principal. Sin embargo, se mantiene la observación en lo referente a los aleros, dado que éstos no se revistieron con fibrocemento ni se pintaron, no obstante estar ello contemplado en el presupuesto.

Puerta de acceso de la vivienda de don Hugo

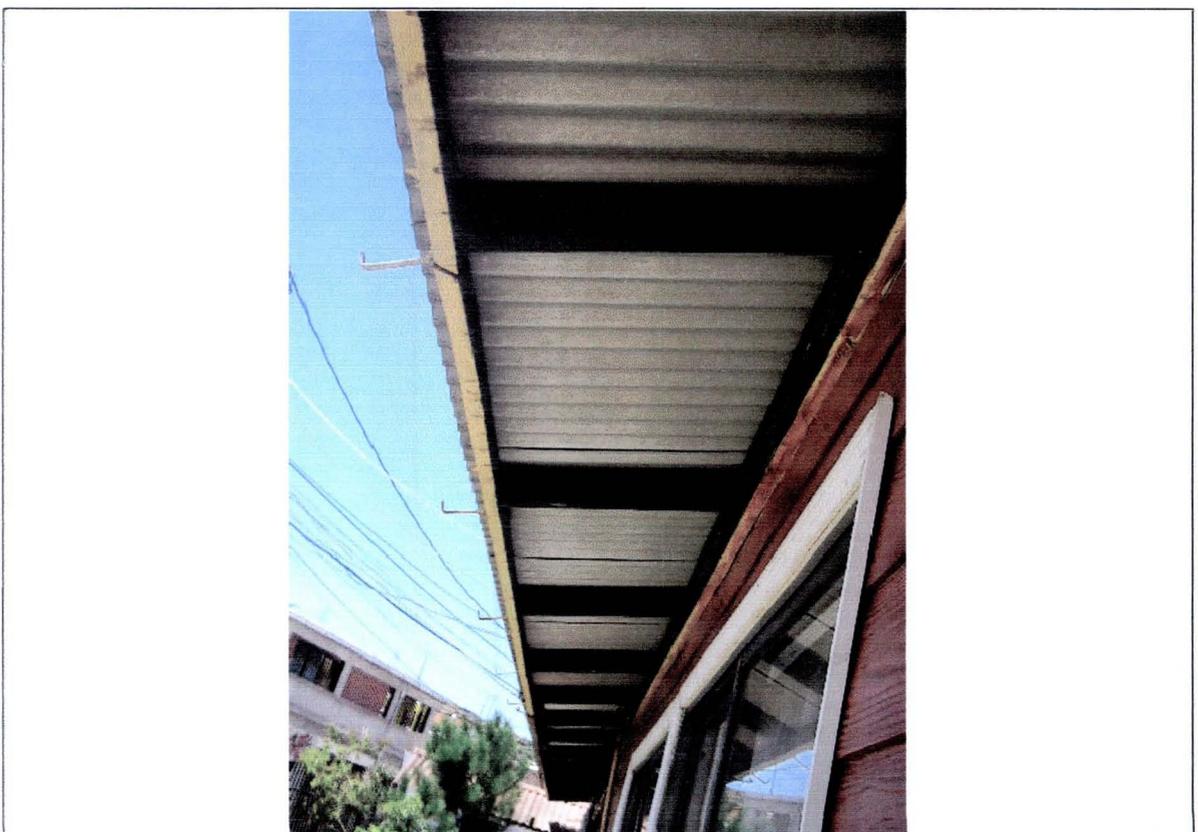
Foto N° 2

Alero de la vivienda de don Hugo

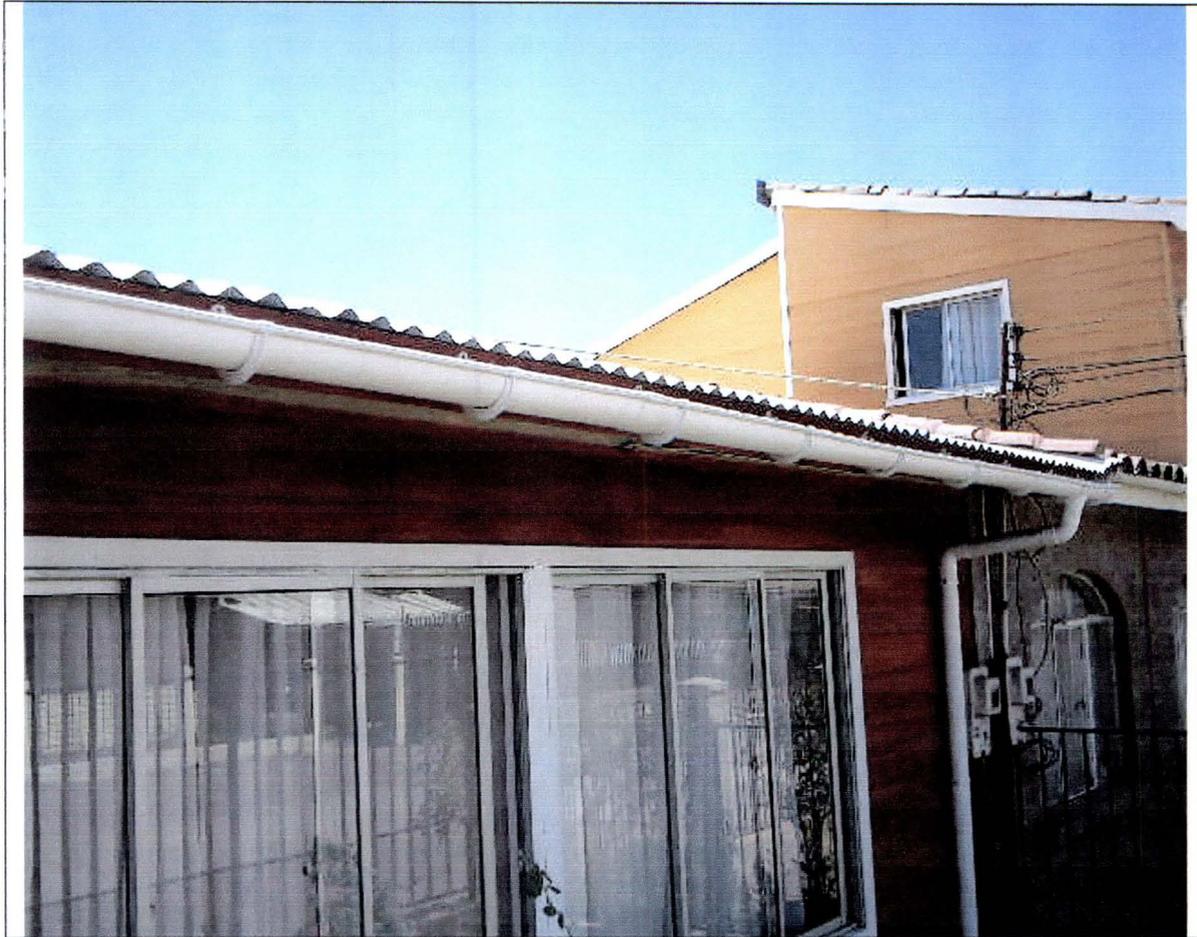
Foto N° 3

a) Las planchas de la cubierta de acero galvanizado con aluminio y zinc quedaron largas, por lo que el agua que escurre cae más allá de la canaleta (anexo fotográfico, foto N° 3).

En su respuesta el servicio señala que, al momento de ser revisada por el inspector técnico, la cubierta se encontraba en buenas condiciones, cayendo el agua dentro de la canaleta y, que se reemplazaron aquellas costaneras que se encontraban en mal estado.

No obstante lo informado por el servicio, ambas observaciones se mantienen, toda vez que no se adjuntan documentos que acrediten que se haya reparado la cubierta y durante la visita efectuada por este Órgano de Control se constató que ésta cubría más del 75 % del ancho de la canaleta cayendo el agua fuera de ésta y, por otra parte, porque el contrato considera el cambio de la totalidad de las costaneras.

Alero y canaleta de la vivienda de don Robinson

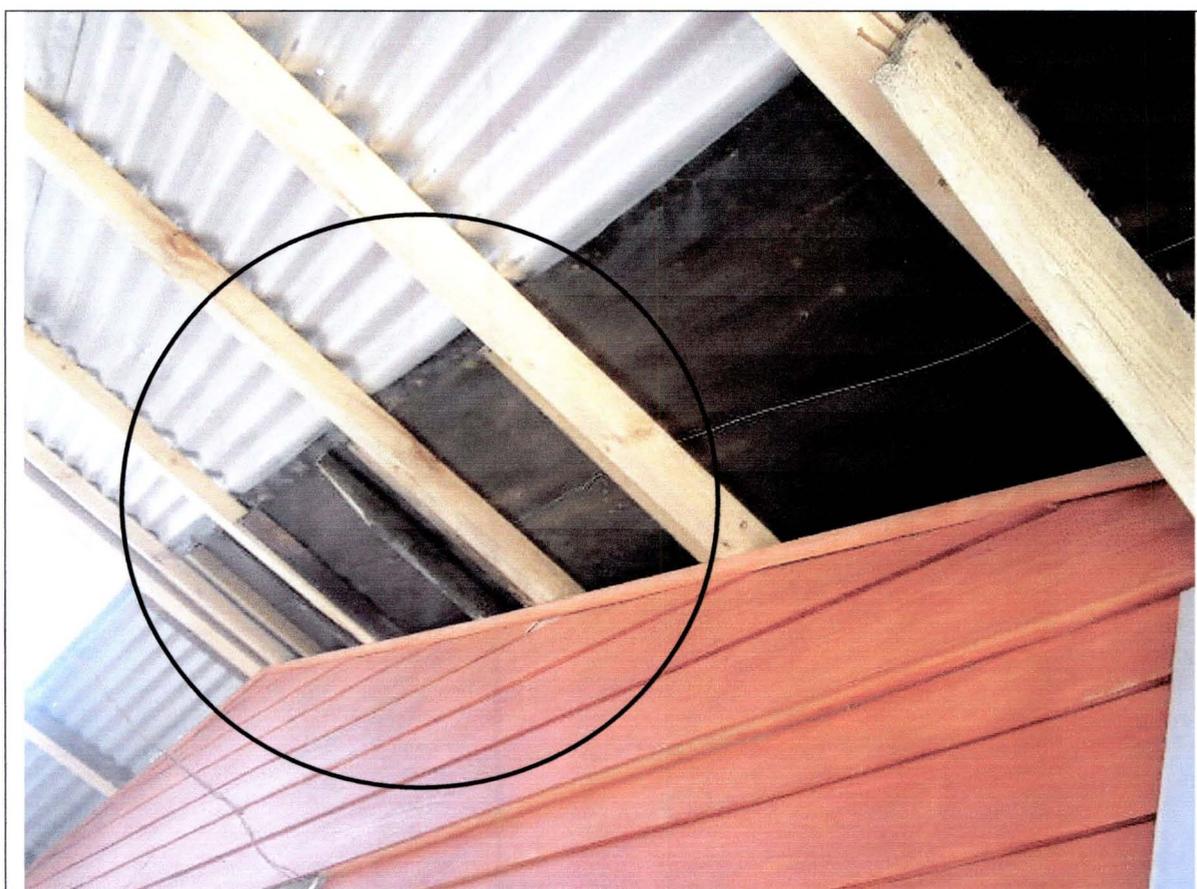
Foto N° 4

b) No se efectuó el cambio de costaneras contratado (anexo fotográfico, foto N°4).

Costaneras de la vivienda de don Robinson

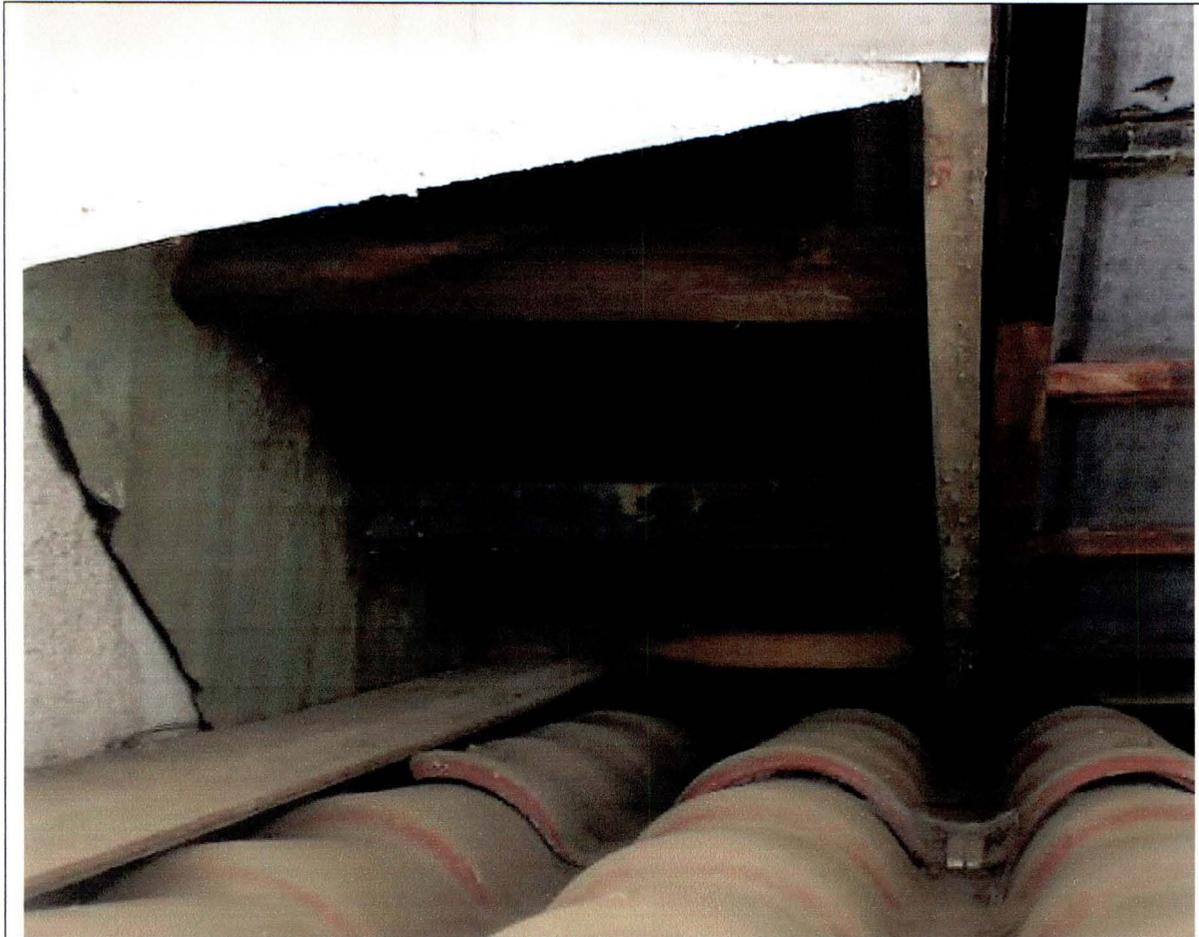
Foto N° 5

a) No se cambiaron las costaneras, estando ello presupuestado (anexo fotográfico, foto N° 5).

En su respuesta el servicio señala que se reemplazaron aquellas costaneras que se encontraban en mal estado. Sin embargo, la observación se mantiene dado que, según lo presupuestado, se debían reemplazar todas las costaneras.

Estructura de techumbre, vivienda de la señora Norma

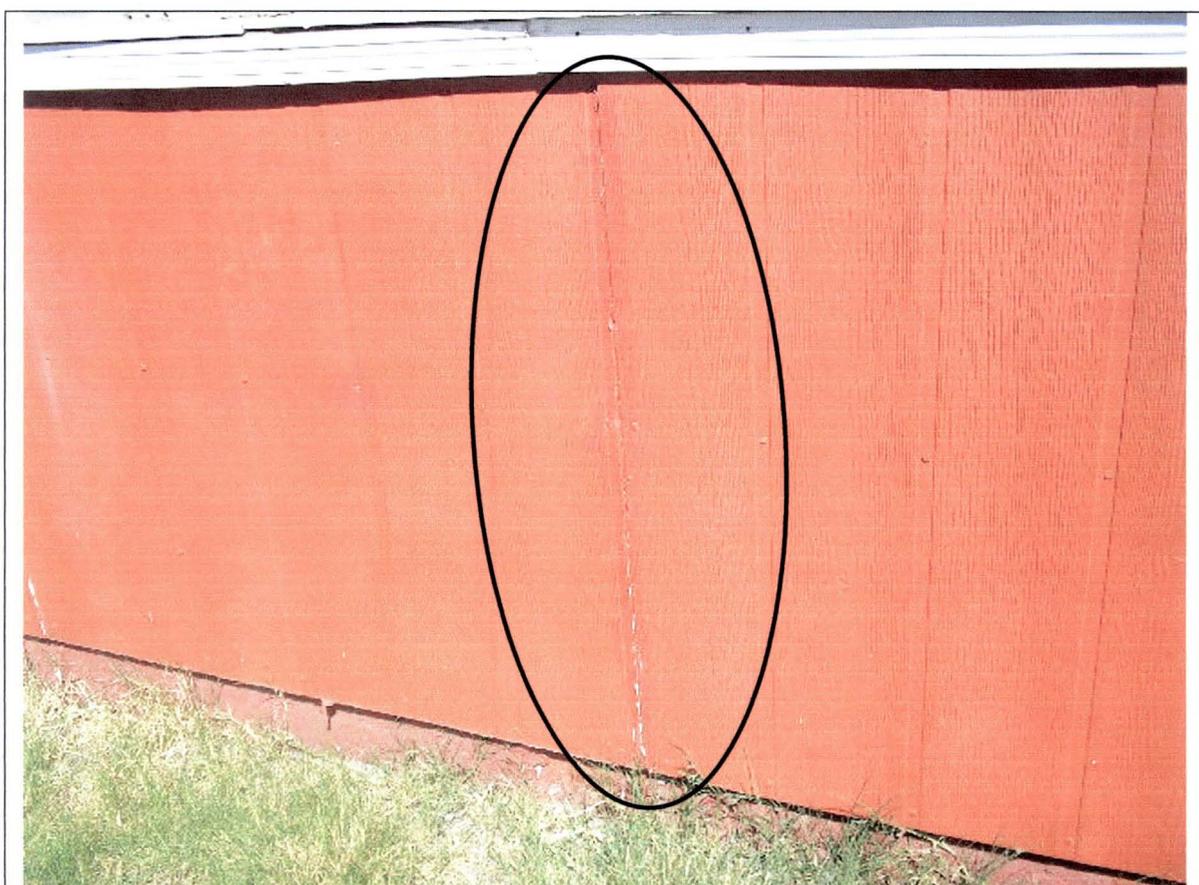
Foto N° 6

a) Se construyó un tabique de madera con una terminación defectuosa (anexo fotográfico, fotos N° 6 y N° 7).

En su respuesta el servicio señala que el inspector técnico revisó el tabique y se encontraba en buenas condiciones; a lo que agrega que una nueva revisión es posible, ya que existe una garantía vigente.

De acuerdo a lo argumentado por el servicio, la observación se mantiene ya que la terminación defectuosa fue constatada en su oportunidad y no se acredita que ella haya sido subsanada.

Junta de tabiquería, en vivienda de la señora Blanca

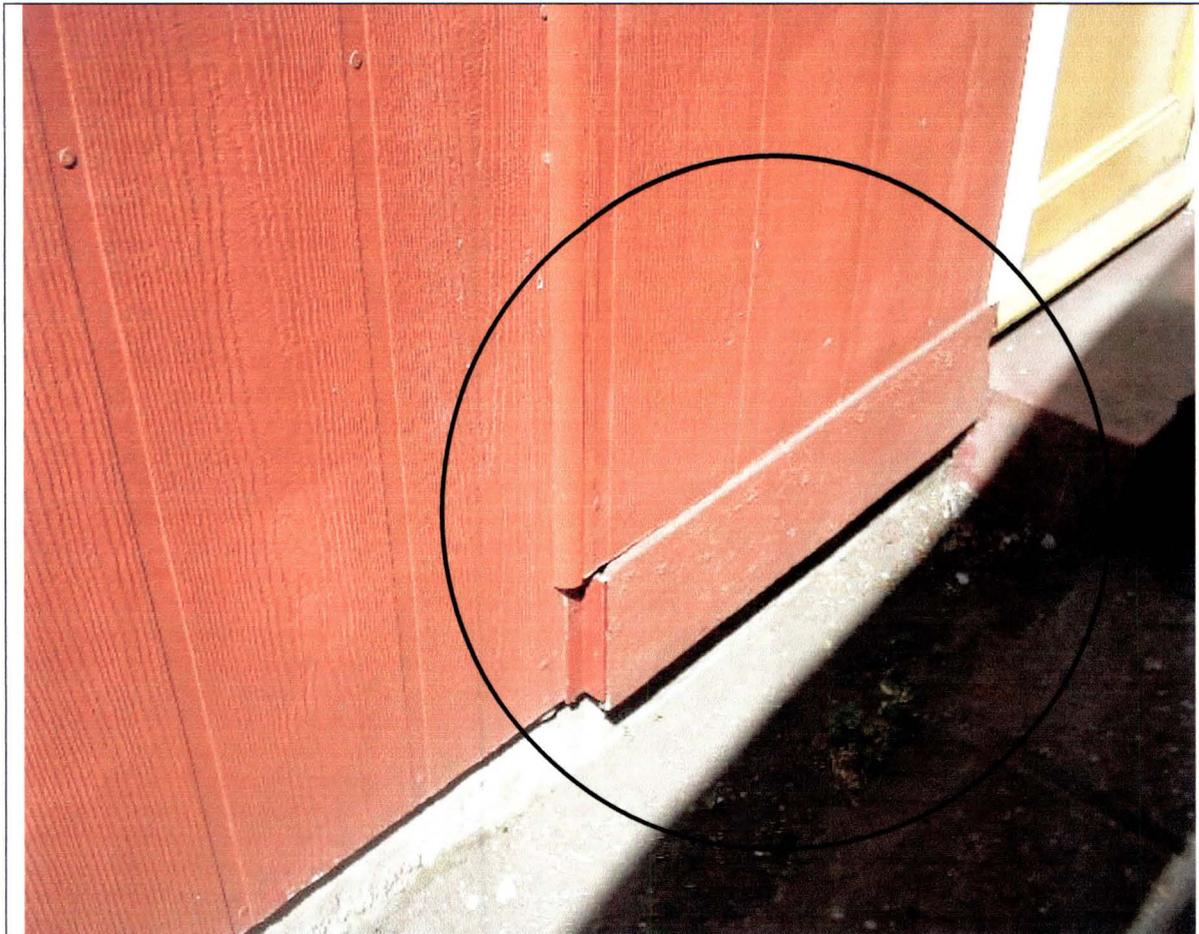
Foto N° 7

Tabique en vivienda de la señora Blanca

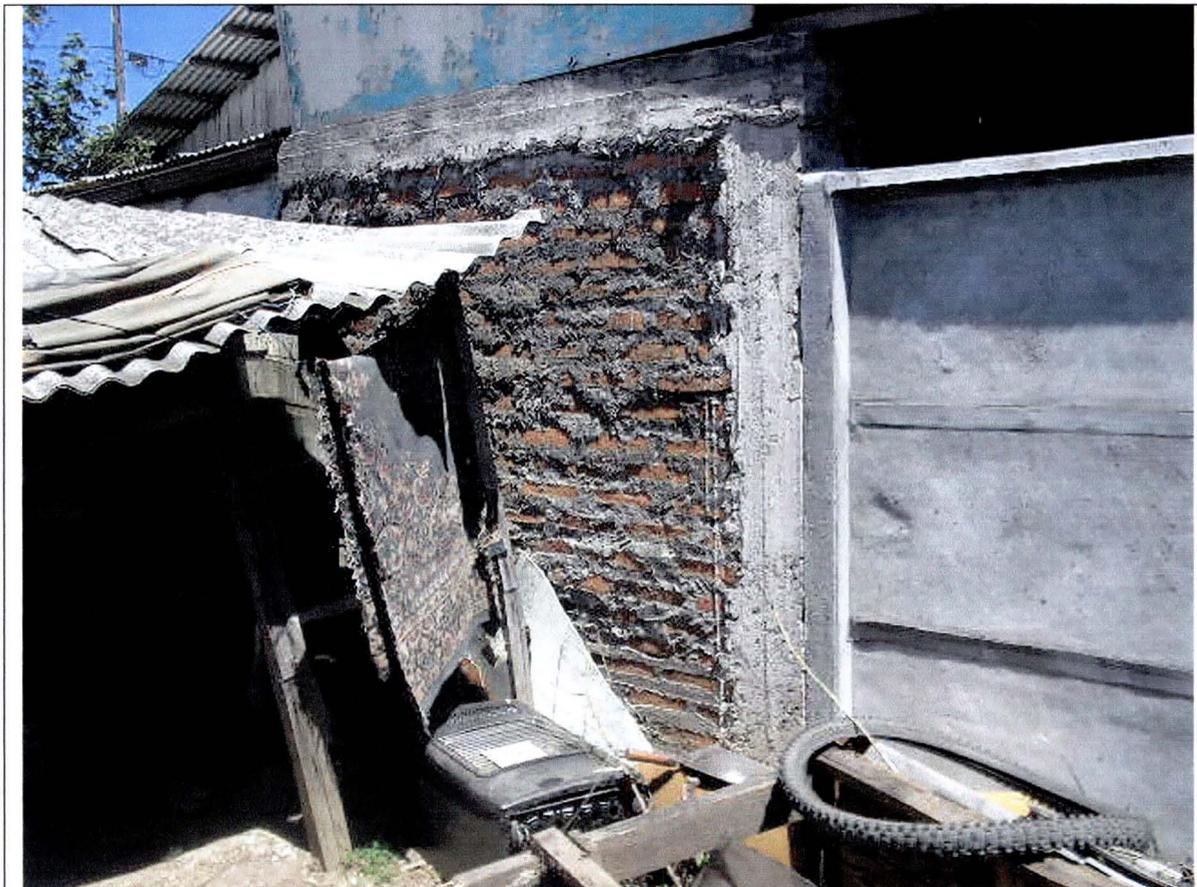
Foto N° 8

a) Las panderetas de cierre del fondo y costado del predio, no se erigieron sobre el eje de medianería, sino que se desplazaron alrededor de 10 cm hacia el interior de la propiedad (anexo fotográfico, fotos N° 8 y N° 9).

En su respuesta el servicio señala que las panderetas se instalaron previa autorización del beneficiario, que el proyecto no contemplaba realizar una fundación corrida ni retirar la existente y, que se cumplió con la cantidad de metros lineales de pandereta.

Al respecto cabe señalar que la observación a) se mantiene, dado que dichas panderetas no se levantaron sobre el eje de medianería, como indican los planos.

Panderetas de cierre de fondo, vivienda de don Juan

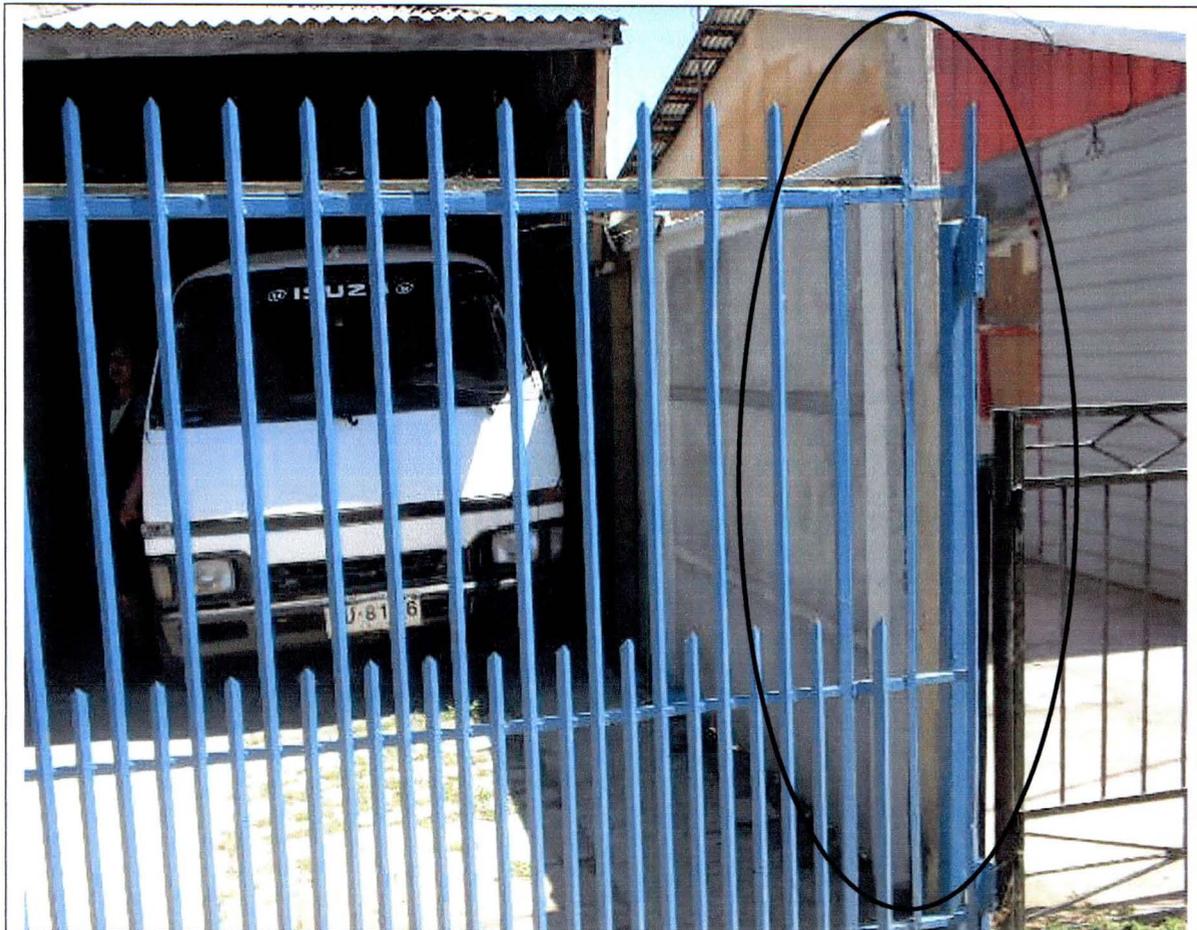
Foto N° 9

b) La pandereta ejecutada no alcanzó hasta la línea oficial, como debía, quedando un espacio entre ella y el portón de acceso que fue cerrado con una tabla (anexo fotográfico, foto N° 9).

La observación b) se levanta, con el alcance de que el defecto pudo preverse invirtiendo el sentido de construcción de la pandereta.

Pandereta medianera de vivienda de don Juan

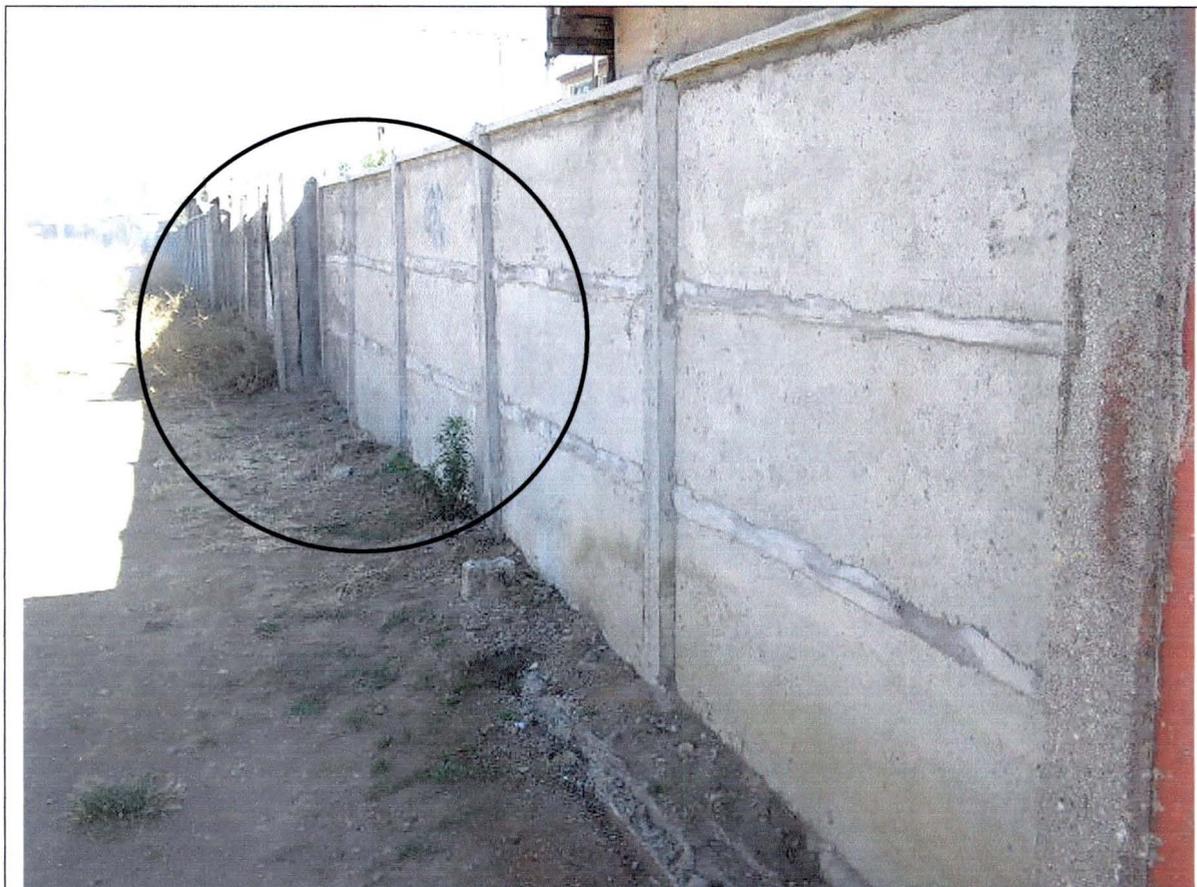
Foto N° 10

a) La pandereta construida está desaplomada y, para instalarla, no se retiró el cimiento del muro medianero original, por lo que ella quedó entre 25 y 35 cm desplazada hacia el interior del predio (anexo fotográfico, foto N° 10 y N° 11).

En su respuesta el servicio señala que la pandereta no se encontraba desaplomada al momento de la recepción, sin indicar cuándo se efectuó ésta, que se levantó sobre la fundación existente con autorización del propietario y que el proyecto no contemplaba fundaciones ni el retiro de la existente.

Al respecto se debe señalar que en la inspección técnica practicada por esta Contraloría Regional en febrero de 2012, se constató que dicha pandereta se encontraba desaplomada y que no se levantó sobre el eje de medianería, como indican los planos. Además, corresponde señalar que, si bien en el proyecto no se contemplaba el retiro de las fundaciones existentes, sí incluye realizar las excavaciones necesarias para empotrar los pilares de las panderetas en el eje de medianería, según indica el plano. En consecuencia ambas observaciones se mantienen.

Pandereta desaplomada, en vivienda de la señora María

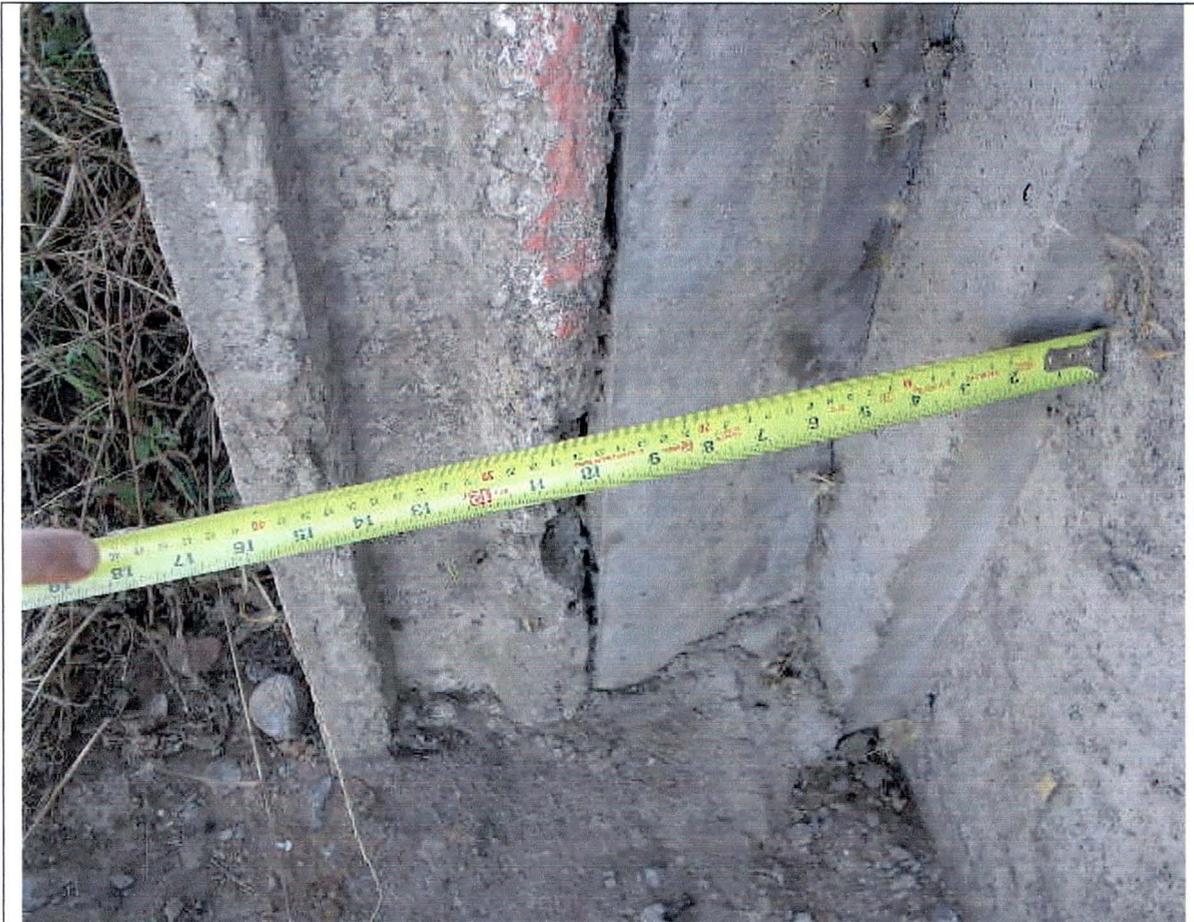
Foto N° 11

Pandereta desplazada del eje del medianero, vivienda de la señora María

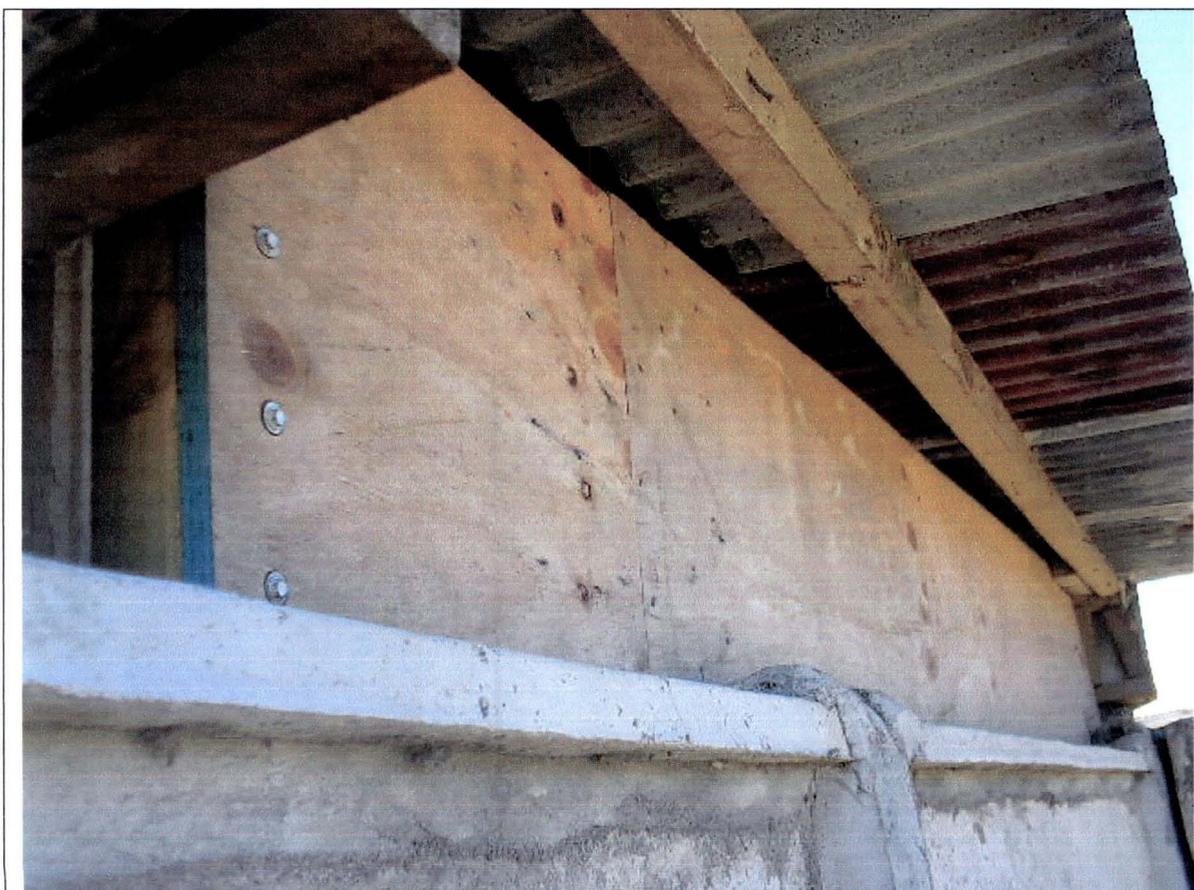
Foto N° 12

b) En un recinto de la vivienda en que uno de sus costados está cerrado por la pandereta, la empresa constructora cubrió la diferencia de altura entre ésta y la vivienda con trozo de placa de terciado estructural mal cortado (anexo fotográfico, foto N° 12).

El servicio no se refiere a esta observación, por lo que ella se mantiene.

Tabla en muro medianero, vivienda de la señora María

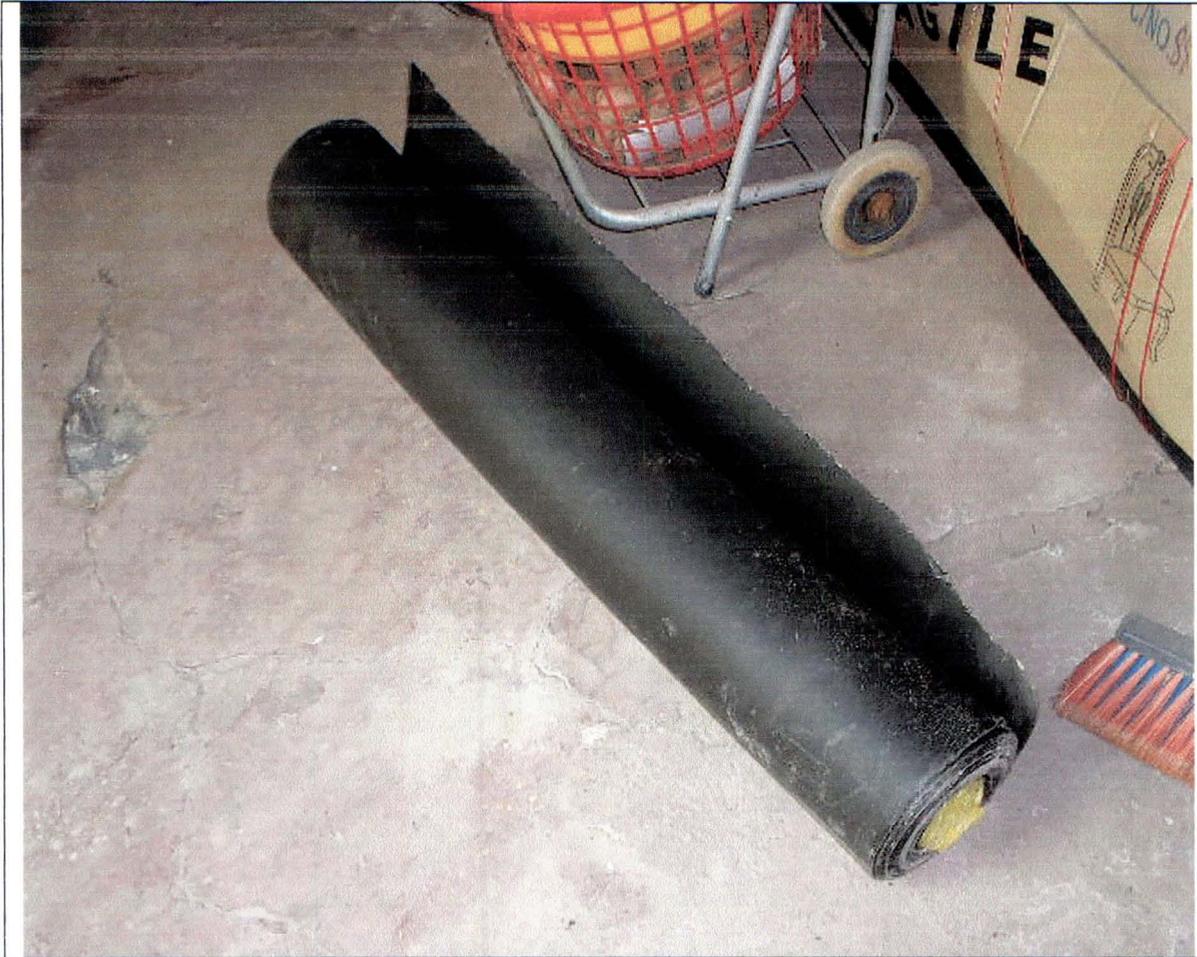
Foto N° 13

c) No se colocó el fieltro especificado bajo las planchas, habiendo la empresa constructora dejado el rollo de material en la vivienda, donde aún permanece (anexo fotográfico, foto N° 13).

En su respuesta el servicio señala que se corroboró la instalación del fieltro mediante inspección en obra, adjuntando fotografías y un folio del libro de obras. En consecuencia se levanta la observación.

Rollo de Fieltro que debía ser instalado en la vivienda de la señora Maria

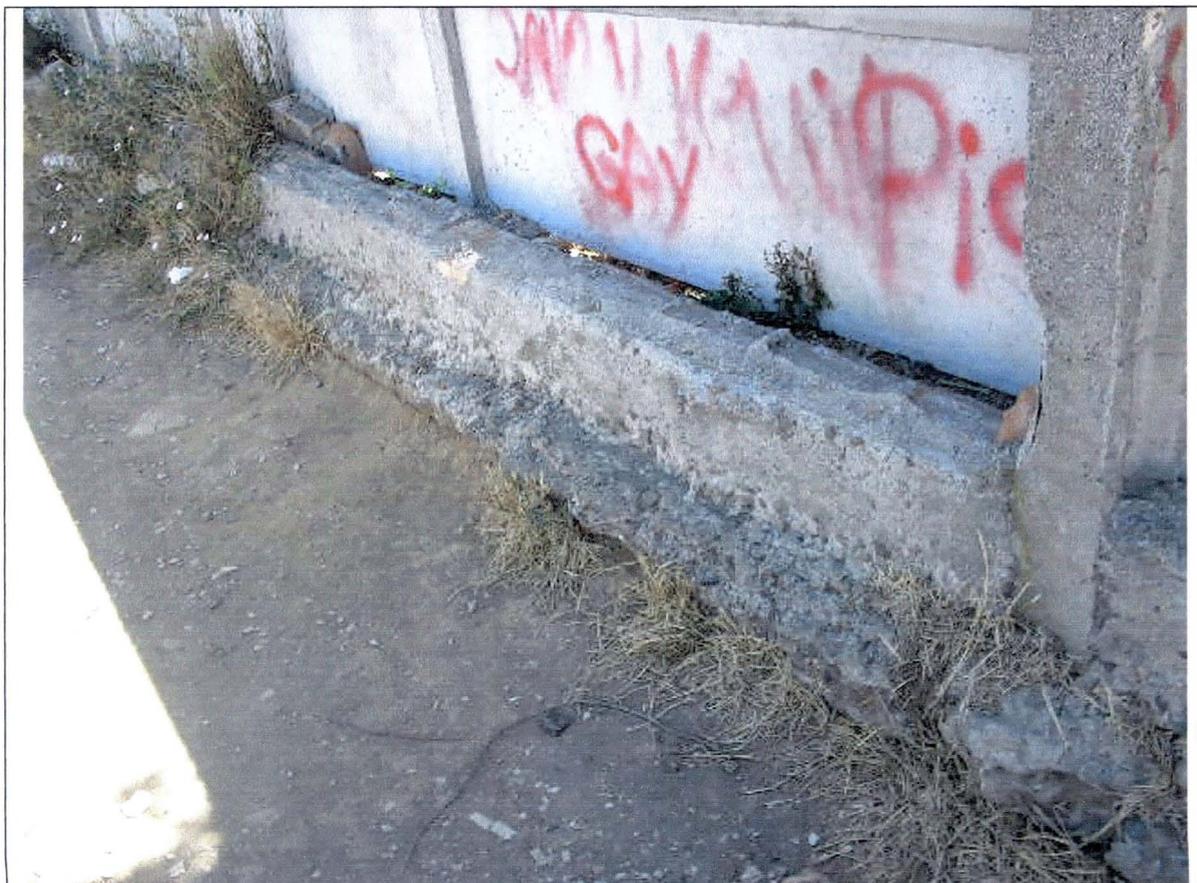
Foto N° 14

a) La vivienda fue vendida; sin embargo, se pudo observar por el exterior, que no se removió el cimiento del muro medianero original, habiéndose construido la pandereta hacia el interior del predio (anexo fotográfico, foto N° 14).

En su respuesta el servicio señala que las panderetas se instalaron previa autorización del beneficiario y que el proyecto no contempla retirar fundación existente.

Al respecto cabe señalar que la observación se mantiene, dado que dichas panderetas no se levantaron sobre el eje de medianería, como indican los planos y que, si bien el proyecto pudo no contemplar el retiro de las fundaciones existentes, sí incluye realizar las excavaciones necesarias para empotrar los pilares de las panderetas.

Cimiento de la casa original, Vivienda de Alfredo Baños B...

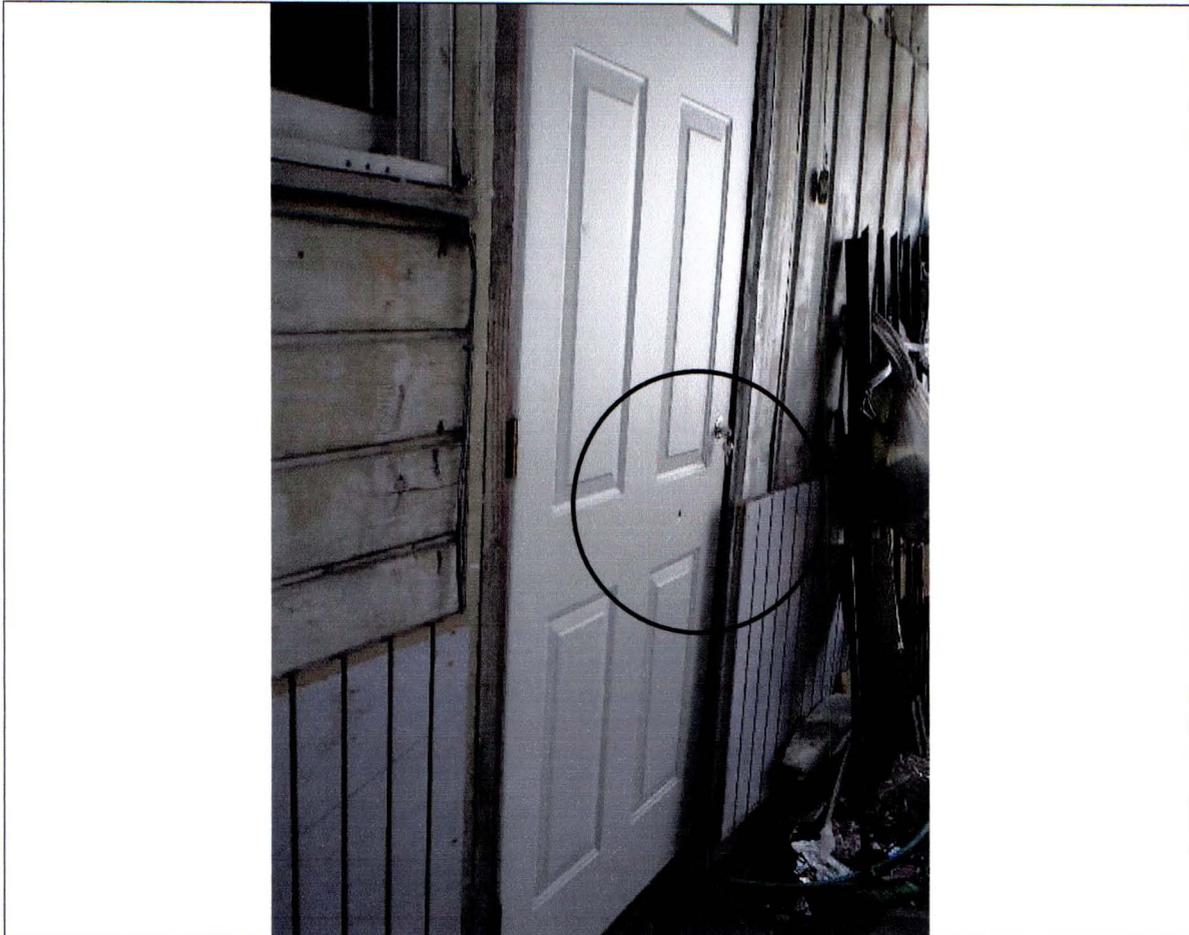
Foto N° 15

a) El perillón tirador de la puerta de acceso se dejó en la cara interior de ésta, debiendo haber quedado hacia el exterior (anexo fotográfico, foto N° 15).

En su respuesta el servicio señala que el perillón tirador de la puerta de acceso se instaló en la cara interior de ésta a solicitud del beneficiario, contando con un acta de recepción conforme firmada, la cual no se adjunta. Al respecto, cabe señalar que la observación se mantiene.

b) No se colocó en dicha puerta el marco de madera de pino cepillado que se incluye en el presupuesto (anexo fotográfico, foto N° 15).

En su respuesta el servicio señala que la puerta se compra en kit, con hoja y marco de puerta metálico.

Al respecto, cabe señalar que la observación se levanta dada la equivalencia de las soluciones; sin embargo, dicha alternativa debió preverse en las especificaciones del proyecto.

Puerta de la vivienda de la señora Rosa

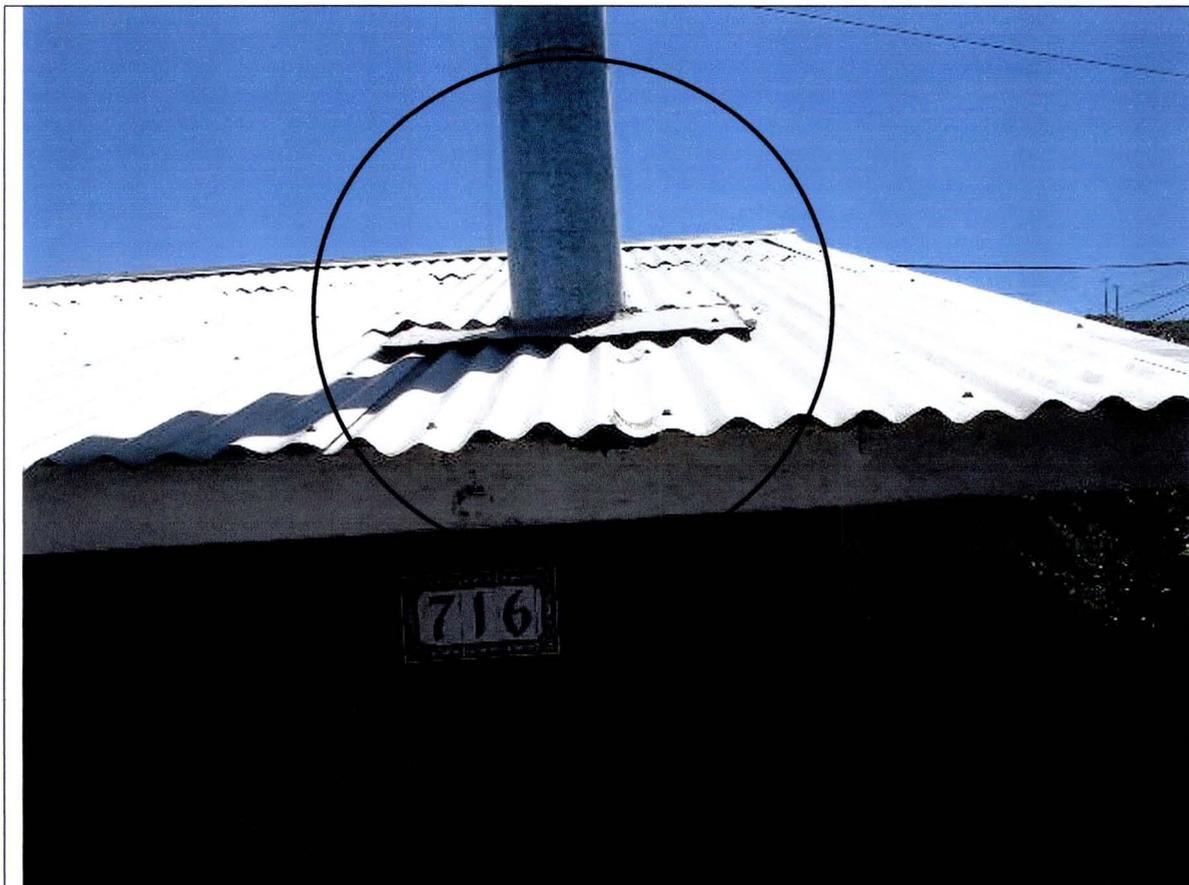
Foto N° 16

a) La manta de acero galvanizado con aluminio y zinc en el ducto de una chimenea fue mal colocada, por lo que el agua de lluvia se filtra hacia la vivienda (anexo fotográfico, foto N° 16).

En su respuesta el servicio señala que este es un problema que debe solucionarse con la garantía.

Al respecto, cabe señalar que la observación se mantiene en tanto no se acredite que fue subsanada, siendo oportuno resolver el problema antes de la temporada invernal.

Manta de chimenea, vivienda de don Orlando

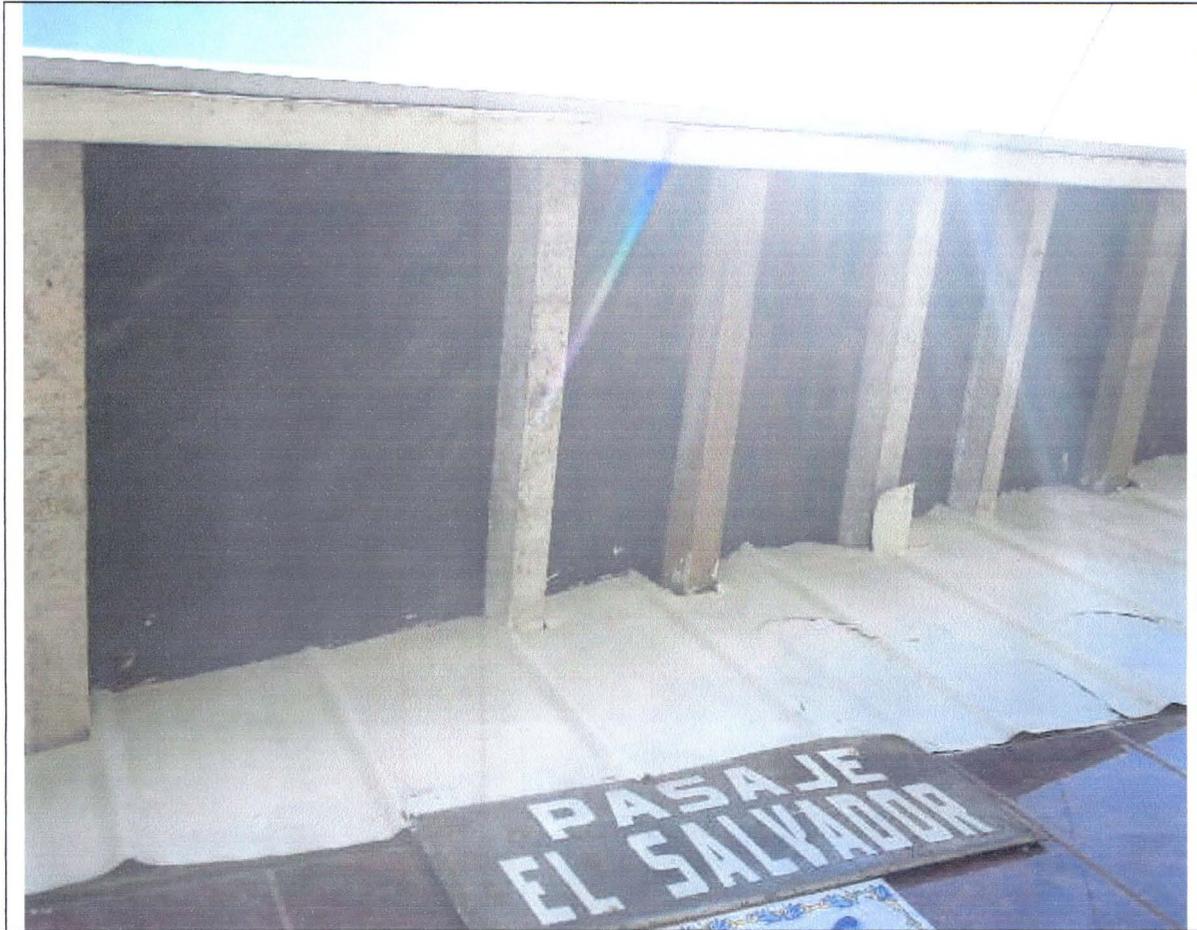
Foto N° 17

b) No se colocaron costaneras nuevas bajo la cubierta, según lo contratado, sino que solo se reemplazaron algunas (anexo fotográfico, foto N° 17).

En su respuesta el servicio señala que se reemplazaron las costaneras que estaban en mal estado.

Al respecto, cabe señalar que la observación se mantiene, toda vez que está presupuestado el cambio de todas las costaneras.

Costaneras, vivienda de don Orlando

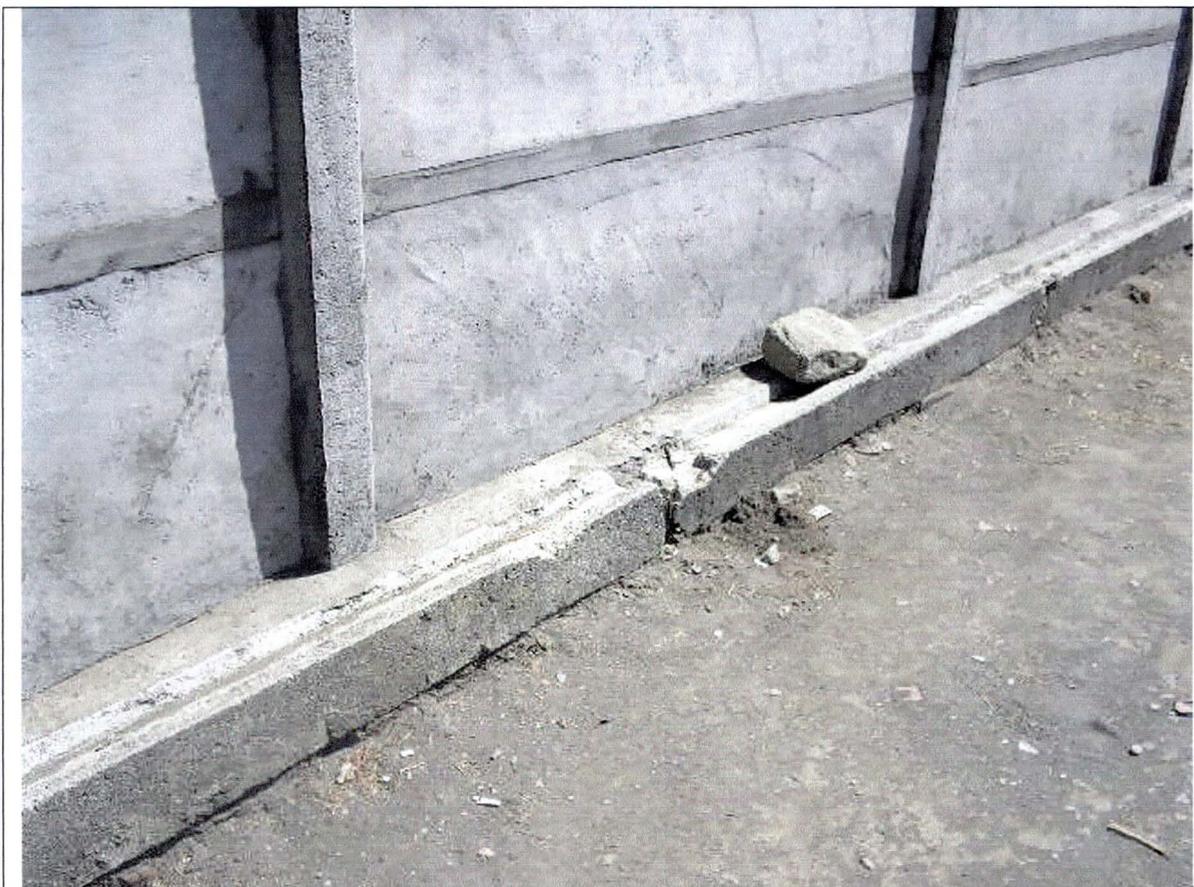
Foto N° 18

c) El borde de las placas inferiores de la pandereta de cierre levantada en la propiedad se dejó unos 20 cm sobre el nivel del terreno, por lo cual el propietario colocó pilares acostados para cerrar dicha apertura (anexo fotográfico, foto N° 18).

En su respuesta el servicio señala que las panderetas se instalaron previa autorización del beneficiario.

Al respecto, cabe señalar que la observación se mantiene, ya que el canto inferior de la primera placa debió quedar a ras del suelo y que es responsabilidad del servicio supervisar la correcta ejecución de las obras.

Pilares Acostados para cerrar abertura, vivienda de don Orlando
