**INFORME
INVESTIGACIÓN ESPECIAL**

**Servicio de Vivienda y
Urbanización Región del Bío-Bío**

**Número de Informe: IE-19/2012
16 abril del 2012**

INFORME FINAL N° IE-19 DE 2012,
SOBRE INVESTIGACIÓN ESPECIAL
RELACIONADA CON LA INVERSIÓN DE
LOS SUBSIDIOS DE REPARACIÓN
PARA VIVIENDAS UBICADAS EN LA
POBLACIÓN YOBILLO 1, DE CORONEL.

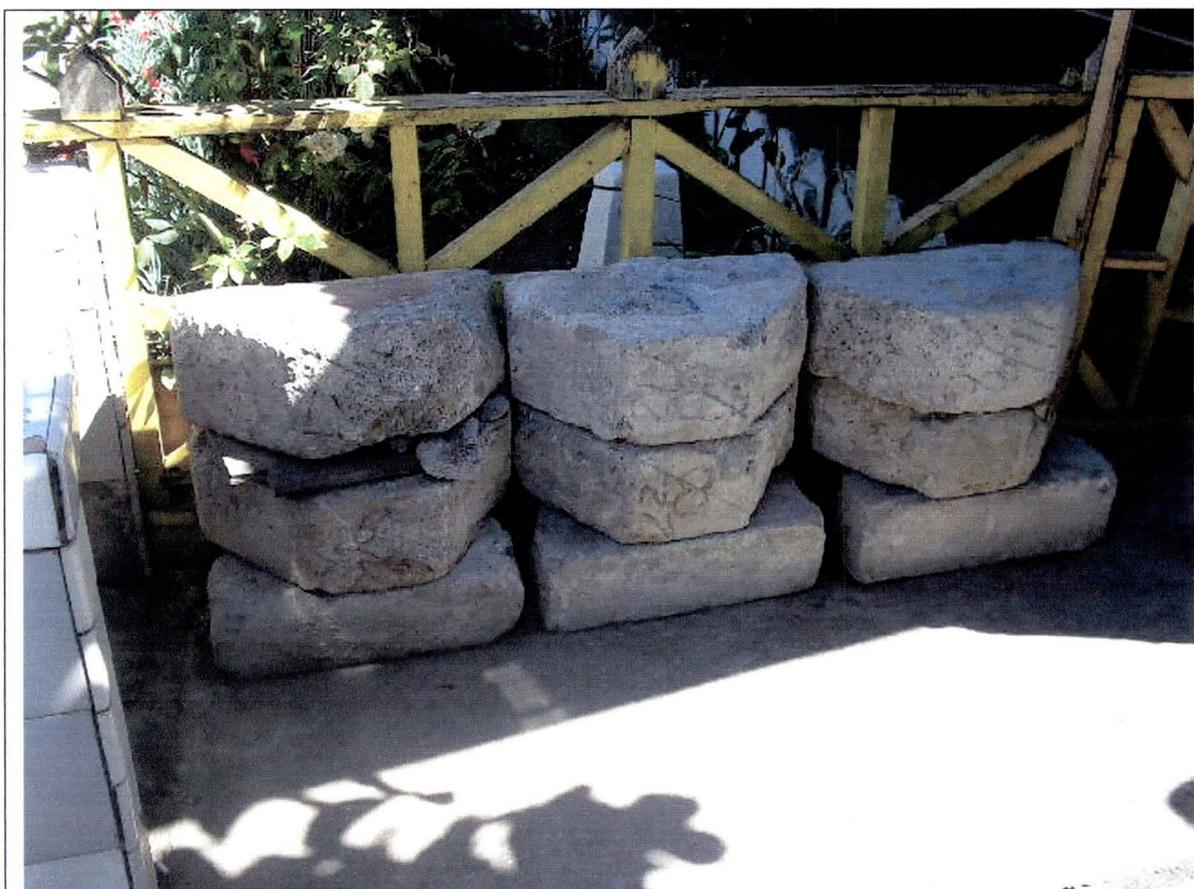
Foto N°20

e) No se retiraron los escombros provenientes de los trabajos, no obstante estar ello contemplado en el presupuesto (anexo fotográfico, fotos N° 20 y N° 21).

En su respuesta el servicio señala que no se contaba con reclamos por escombros no retirados.

La observación se mantiene, ya que el retiro de escombros está contemplado dentro de las partidas a ejecutar.

Escombros en vivienda de don Orlando

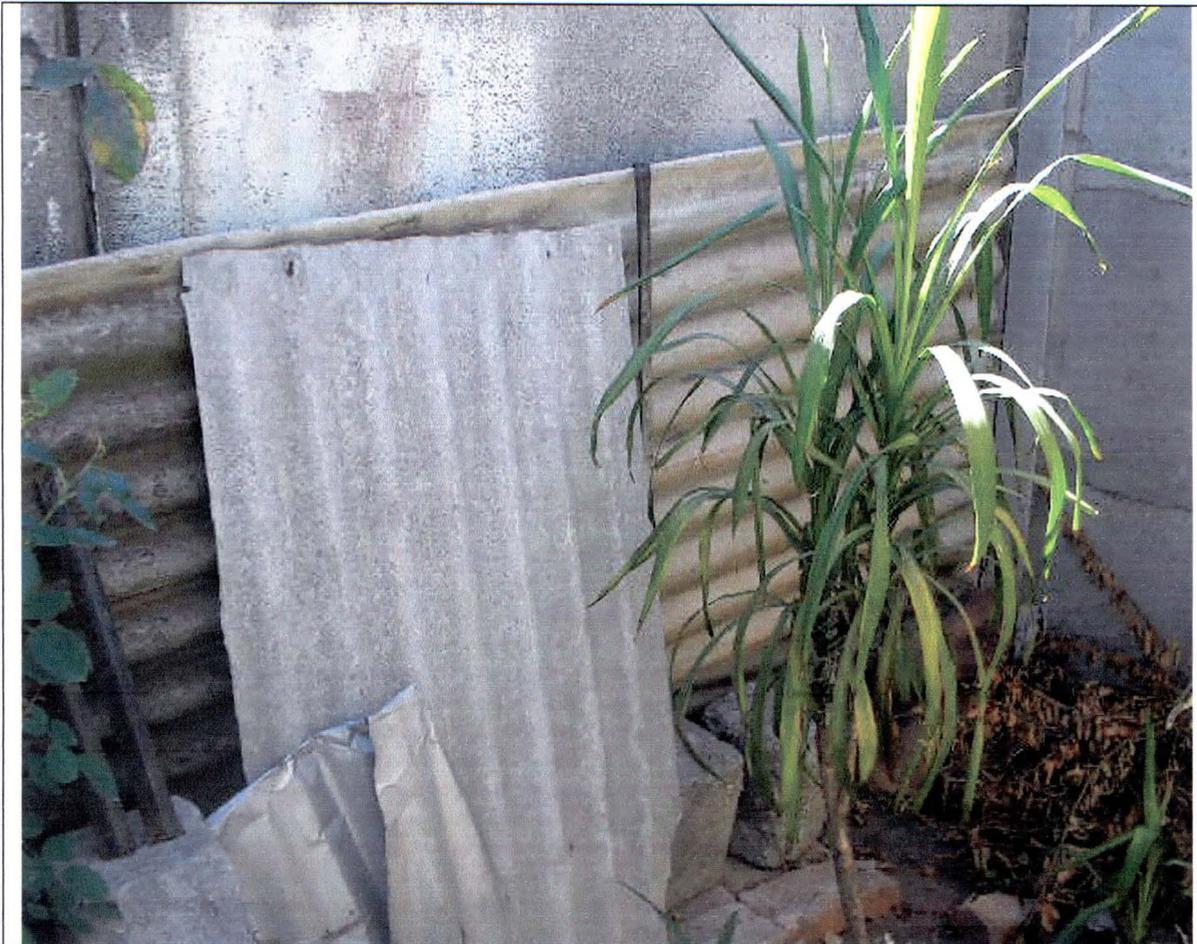
Foto N° 21

Escombros en vivienda de don Orlando

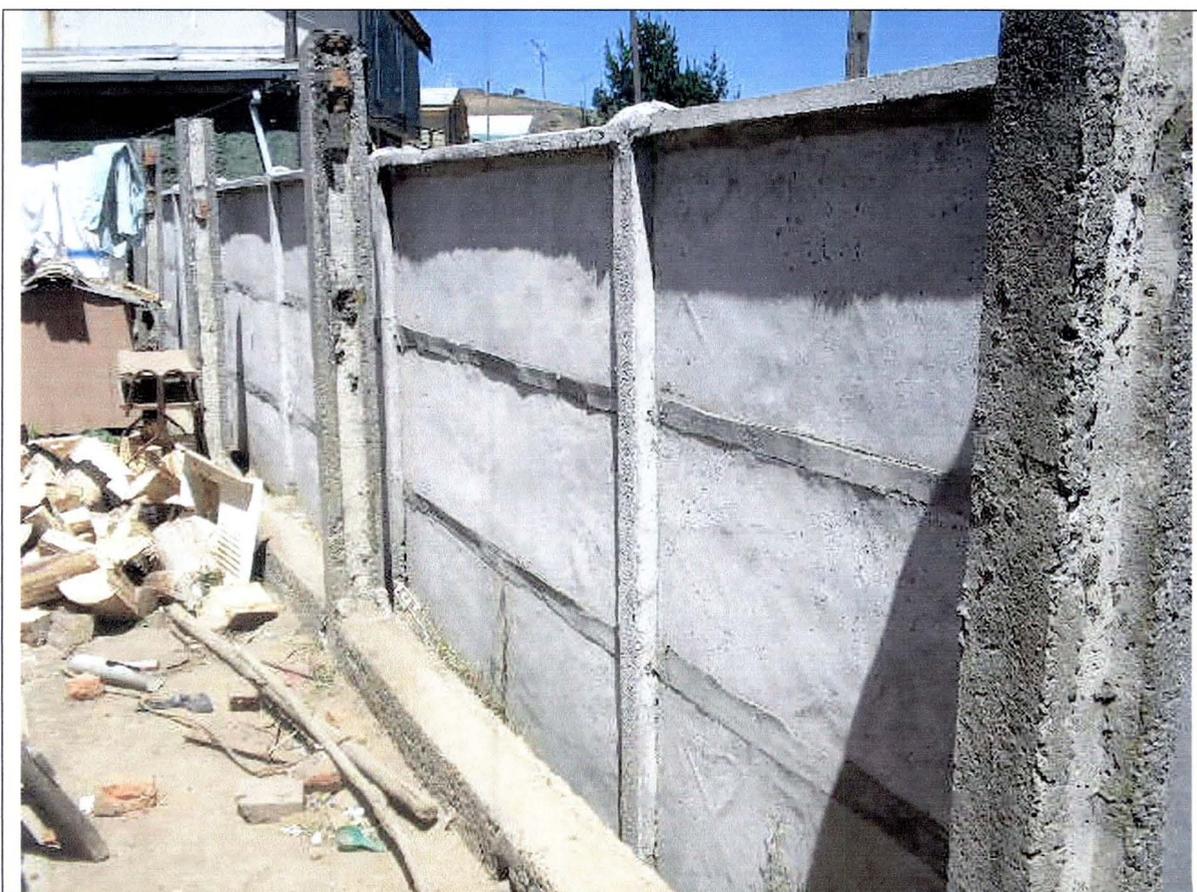
Foto N° 22

a) No se removieron ni las fundaciones ni los pilares de los muros medianeros que se reemplazaban, construyéndose las panderetas hacia el interior del predio (anexo fotográfico, foto N° 22).

El servicio señala que las panderetas se instalaron previa autorización del beneficiario y que el proyecto no contempla retirar la fundación existente.

No obstante, la observación se mantiene, ya que si bien el proyecto pudo no contemplar el retiro de las fundaciones existentes, sí incluye realizar las excavaciones necesarias para empotrar los pilares de las panderetas, en el eje de los muros medianeros, como indica el plano correspondiente.

Pandereta en vivienda de don Juan

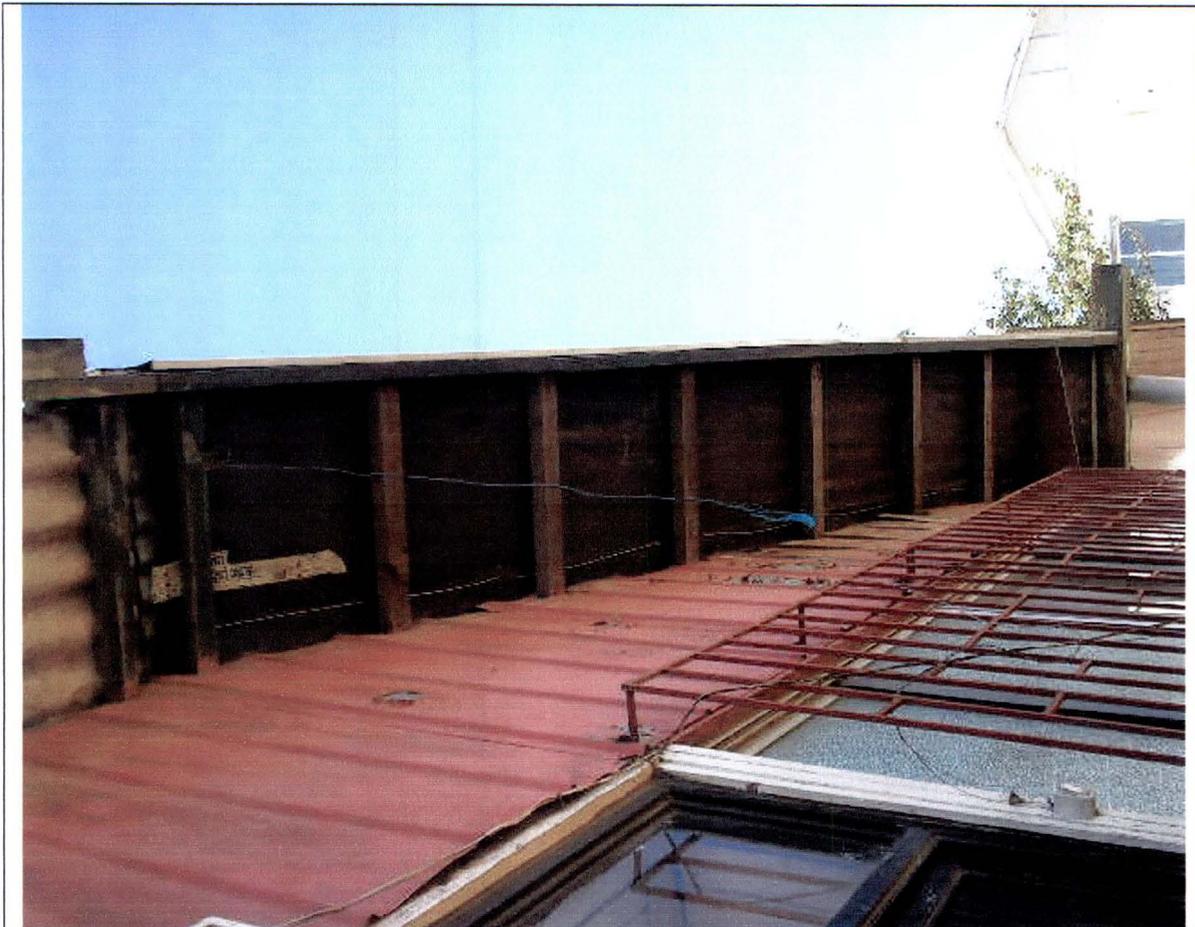
Foto N° 23

b) No fueron cambiadas las vigas ni las costaneras de la estructura de techumbre como estaba presupuestado (anexo fotográfico, foto N° 23).

En su respuesta el servicio señala que la estructura de techumbre, solo se refuerza si es necesario y que las costaneras que estaban en mal estado, fueron reemplazadas según lo establecido en las especificaciones técnicas.

Al respecto, cabe señalar que la observación se mantiene parcialmente, ya que el refuerzo de estructura según las especificaciones técnicas está contemplado para el caso de las vigas y no para las costaneras, respecto de las cuales el proyecto contempla su recambio.

Costaneras en la vivienda de don Juan

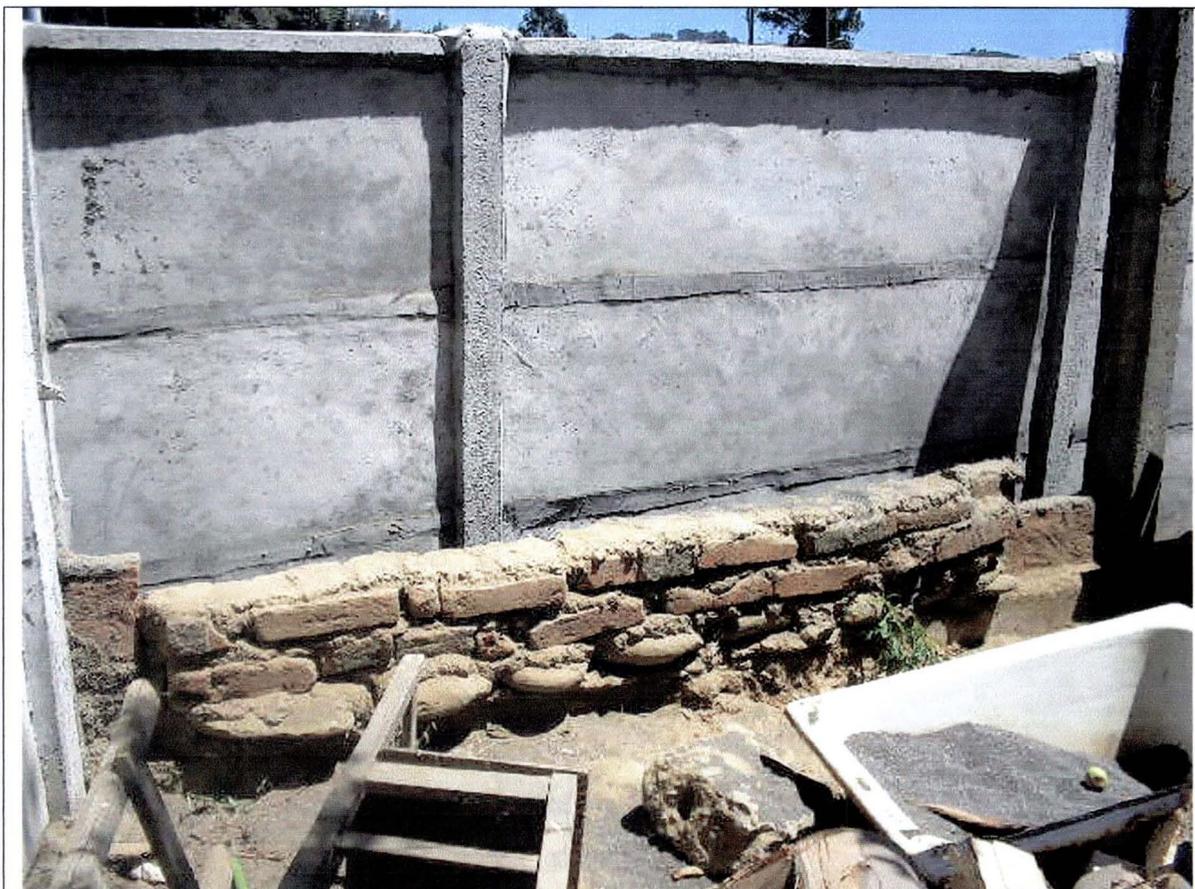
Foto N° 24

c) No se retiraron los escombros provenientes de los trabajos (anexo fotográfico, foto N° 24)

En su respuesta el servicio no se refiere a esta observación, por lo que se mantiene.

Pandereta en vivienda de don Juan

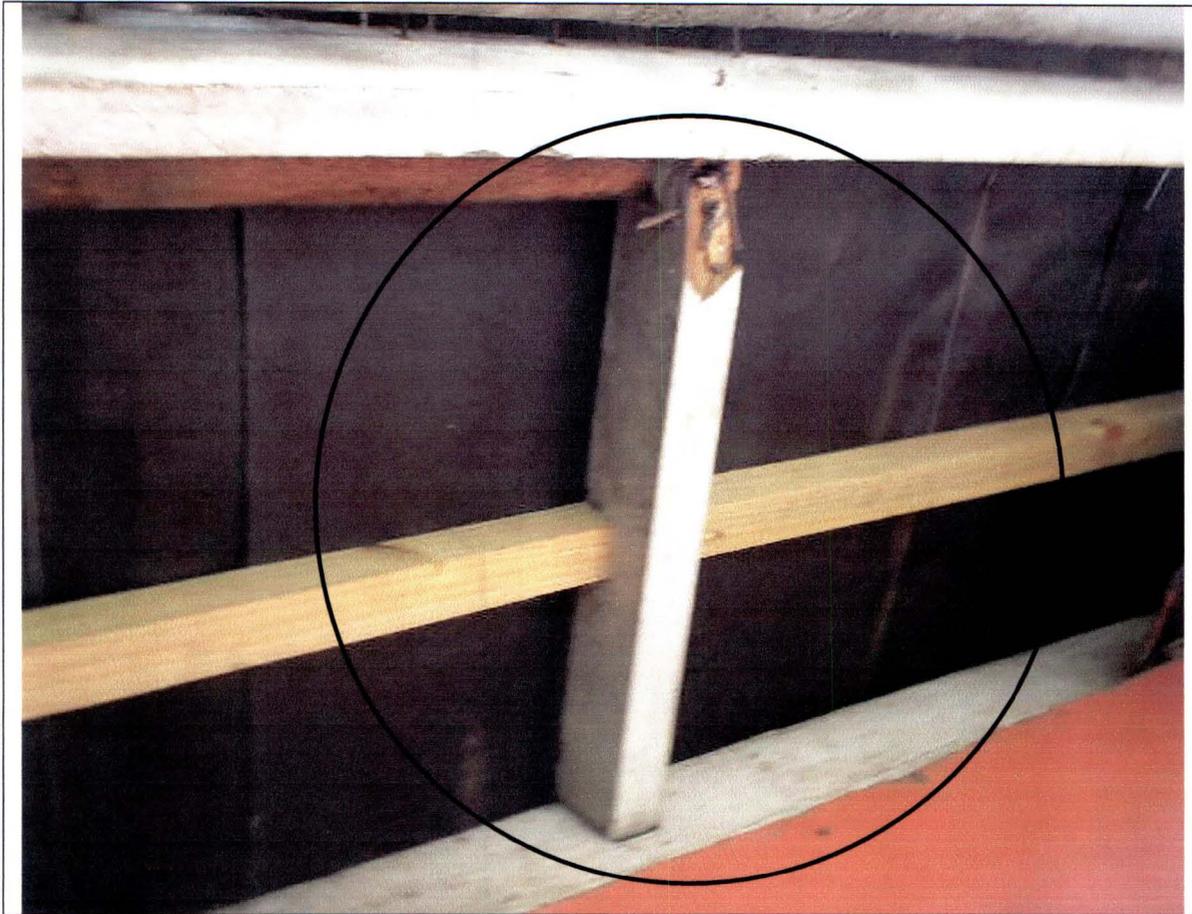
Foto N° 25

a) No se reemplazaron las vigas en mal estado de la estructura de techumbre, no obstante estar ello presupuestado (anexo fotográfico, foto N° 25).

En su respuesta el servicio señala que la estructura de techumbre solo se refuerza si es necesario.

Al respecto, cabe señalar que la observación se mantiene, ya que se encontraron vigas en mal estado.

Viga en vivienda de don Pedro

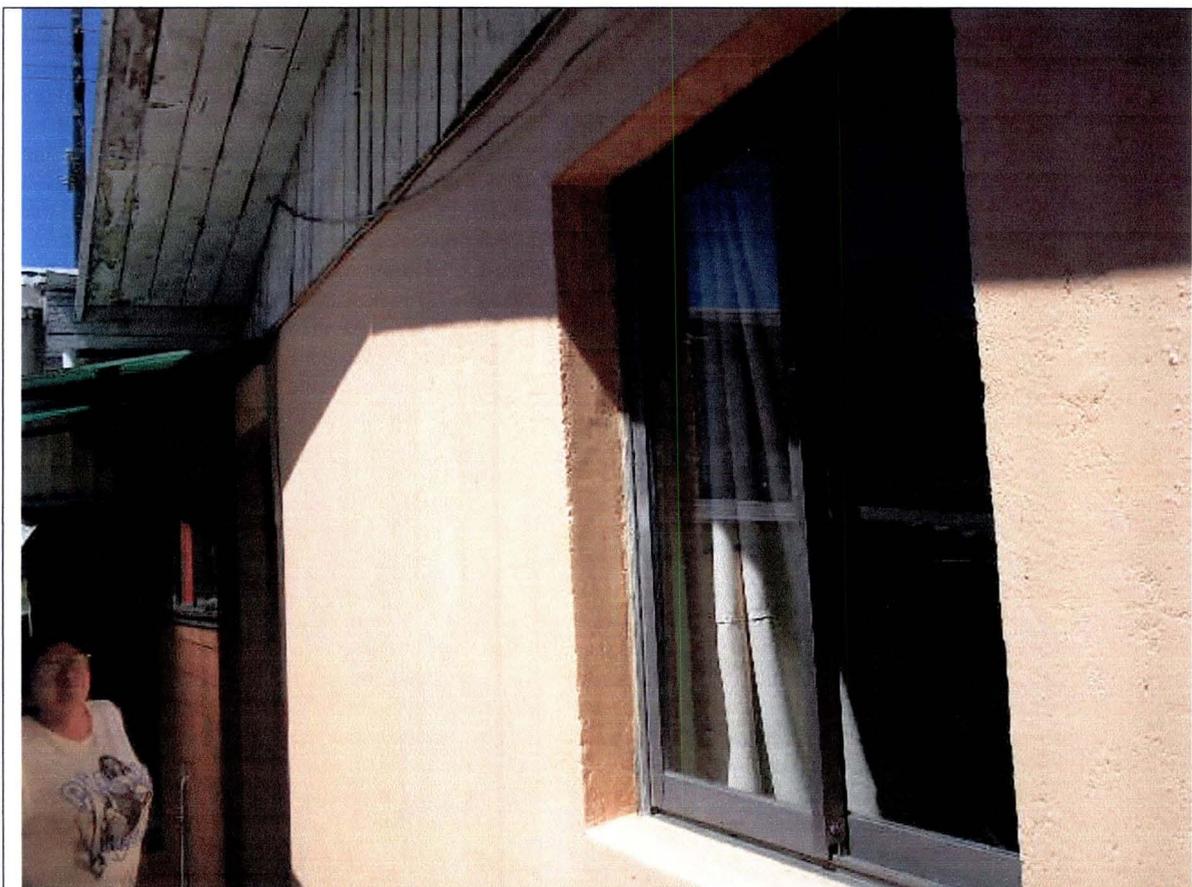
Foto N°26

a) Se colocó una ventana de 0,87

m de ancho por 0,95 m de alto, estando proyectada una de 1 m por 1m (anexo fotográfico, foto N° 26).

En su respuesta el servicio señala que las medidas son aproximadas, dependen del vano y el perfil especificado.

Al respecto, cabe señalar que lo señalado por el servicio es atendible, dado que el vano está practicado en albañilería. La observación se levanta.

Ventana en vivienda de la señora Luzmira
