**INFORME
INVESTIGACIÓN ESPECIAL**

**Servicio de Vivienda y
Urbanización Región del Bío-Bío**

**Número de Informe: IE 49/2012
25 de septiembre de 2012**

INFORME N° IE 49/12, SOBRE
INVESTIGACIÓN ESPECIAL RELATIVA A
EVENTUALES IRREGULARIDADES EN LA
EJECUCIÓN DEL CONJUNTO
HABITACIONAL SANTA JOSEFINA II,
COMUNA DE HUALQUI.

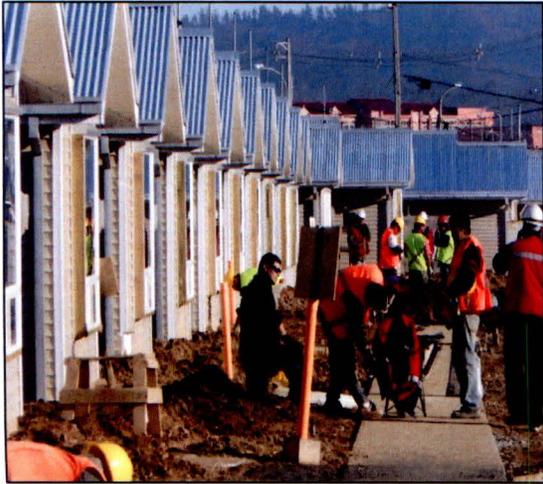
e) En lo que atañe a la seguridad de los trabajadores de las faenas, se constató que tres de éstos no usaban implementos de seguridad, vulnerando lo dispuesto en el artículo 68 de la ley N° 16.744, de 1.968, del Ministerio del Trabajo, que establece normas sobre accidentes del trabajo y enfermedades profesionales, aplica dictamen N° 6.549 de 2010, anexo fotográfico, foto N° 1.

Sobre el particular, el servicio manifiesta que efectivamente tres trabajadores no usaban casco, pero sí el resto de sus implementos de seguridad como chalecos y zapatos de seguridad, etc. Agrega además, que la obra no ha presentado problemas en este aspecto y que se instruirá a la empresa contratista para que dé estricto cumplimiento a las medidas de seguridad de los trabajadores.

Foto N° 1
Trabajadores sin su casco de seguridad.

Lo indicado por la entidad, no desvirtúa lo observado por lo que la observación se mantiene, debiendo el SERVIU remitir a esta Contraloría Regional, una copia de la instrucción dada a la empresa constructora, respecto a la materia, en el plazo que se indica en las conclusiones.

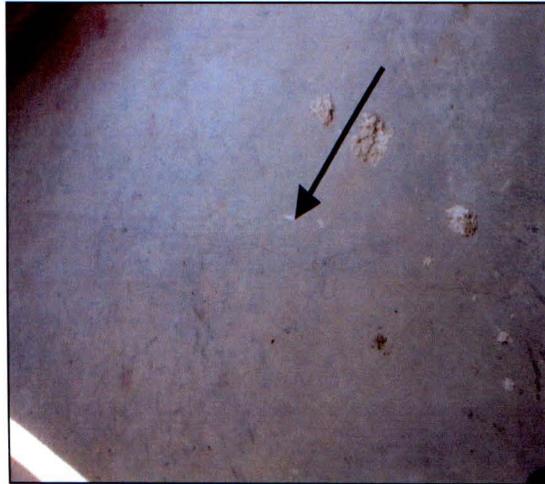
a) Los radieres de todas las viviendas visitadas, presentan diversas grietas, reparaciones y/o no se encuentran debidamente afinados, contraviniendo lo establecido en los numerales 1.3.1 y 2.1.1, del itemizado técnico de construcción, aprobado por la resolución exenta N° 2.070, de 2009, aplicable en la especie, anexo fotográfico, fotos N°s 2, 3 y 4.

Sobre la materia, el servicio señala que los radieres han presentado observaciones de terminación y un alto porcentaje presenta fisuras, a juicio de la inspección técnica de la obra, atribuibles a la retracción del material en condiciones de fuertes cambios de temperatura. Agrega, que el ingeniero calculista a cargo del proyecto emitió un procedimiento de reparación mediante libro de obras el 4 de enero de 2012, lo que se está implementando, es por ello que las reparaciones presentan trabajos en ejecución.

Foto N° 2
Grieta en radier.

En consecuencia, el SERVIU deberá remitir un informe técnico y gráfico de las reparaciones que se han llevado a cabo, que garantice que los radieres quedarán en las condiciones contratadas, en el plazo que se indica en las conclusiones.

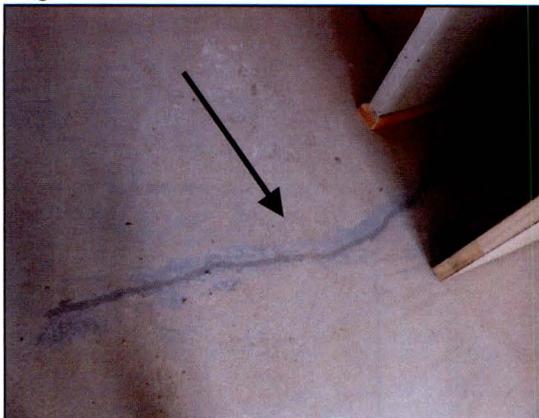
Además, cabe agregar que las reparaciones a los radieres, se deben realizar de tal manera que éstos queden debidamente afinados, sin reparaciones a la vista, como ocurre en la especie.

Foto N° 3
Radier con reparación.

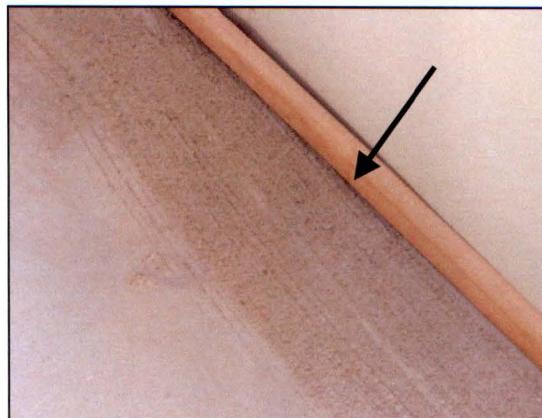
En relación a la falta de afinados, el servicio señala que algunos sectores se dejaron más rugosos para instalar cerámica en los recintos de baño y cocina, de acuerdo a lo señalado por el proyecto.

Al respecto, se debe hacer presente que los sectores sin afinar observados en terreno, excedían el área a cubrir con cerámica en los recintos de baño y cocina, quedando sectores rugosos en áreas de living comedor y habitaciones adyacentes, además de otros problemas de afinado y terminación, independientes a los señalados en la respuesta citada.

Foto N° 4
Radier con problemas de afinado.

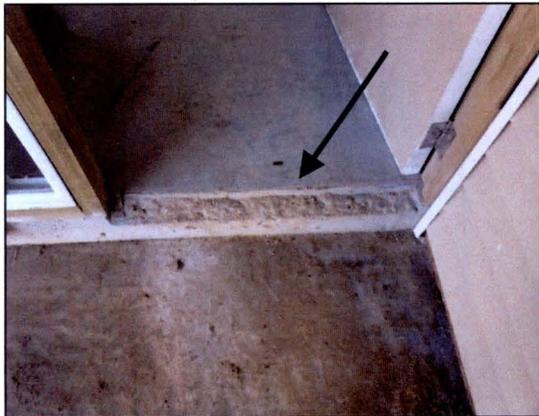
b) En todas las viviendas se comenzó a ejecutar un rebaje a modo de corta chiflón en la puerta de acceso, el que no aplica en la especie, toda vez que estas puertas se abren hacia el interior de la vivienda, anexo fotográfico, foto N° 5.

Sobre el particular, corresponde precisar que el corte en el hormigón del radier no cumple la función de corta chiflón en la puerta de acceso de la vivienda, ya que, como se indicó anteriormente, ésta abre hacia el interior, por lo que dicho rebaje producirá un efecto contrario al esperado, permitiendo un ingreso mayor de viento bajo la puerta, es por ello que, la instrucción impartida por la ITO, en el folio N° 5 del libro de inspección N° 1, sólo es aplicable a la puerta de la cocina.

Foto N° 5
Rebaje tipo cortachiflón en puerta de acceso.

En consecuencia, de lo precedentemente expuesto, se mantiene la observación formulada, debiendo ese servicio arbitrar las medidas conducentes para su corrección, lo que deberá ser informado a este Órgano de Control en el plazo que se indica en las conclusiones.

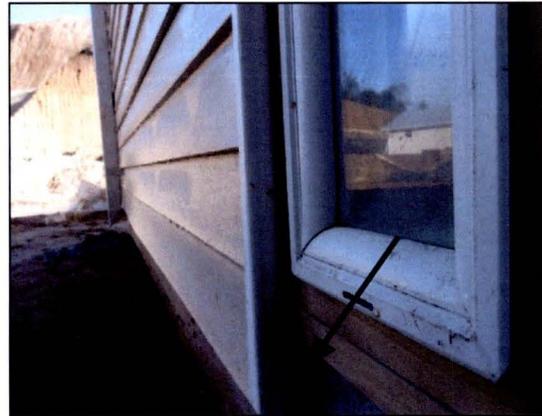
b) El terreno adyacente a las viviendas, no ha sido rebajado, lo que provoca el ingreso de humedad al interior de éstas, a través de la plancha estructural de astillas o virutas de madera, OSB, que no se encuentra debidamente sellada en el tabique perimetral de las viviendas, como es el caso de las viviendas 7 y 8 de la manzana A, 11, 12 y 14 de la manzana B y 7 de la manzana C. Anexo fotográfico, fotos N^{os} 6 y 7.

Foto N° 6
Plancha de OSB sin sello.

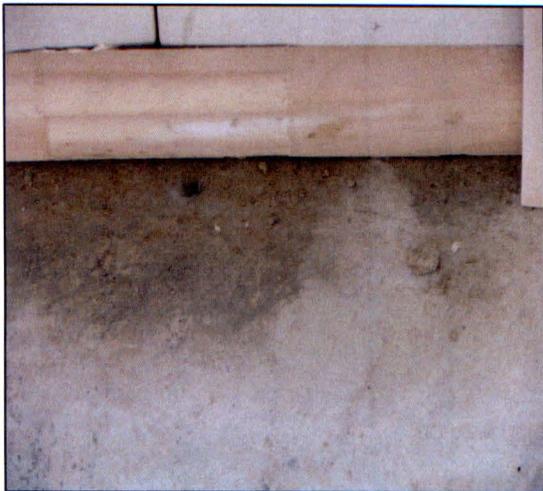
Foto N° 7
Humedad en viviendas.

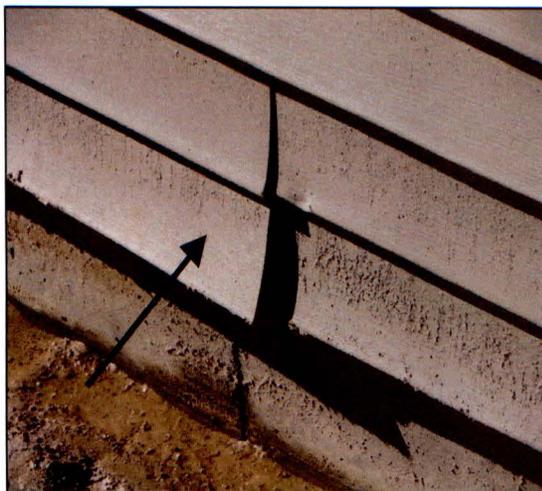
c) Se detectaron fallas que también pueden afectar la impermeabilidad de los muros exteriores, como son juntas de Smart Panel levantadas en el caso de las viviendas 37 de la manzana A y 14 de la manzana D.

Foto N° 8
Ensamble defectuoso de Smart Panel.

Los argumentos entregados por el servicio no son suficientes para levantar la observación, toda vez que no se acredita que los defectos señalados se encuentren subsanados, debiendo el SERVIU en el plazo que se indica en las conclusiones, remitir los documentos que acrediten la reparación efectiva de las observaciones pendientes de solución.

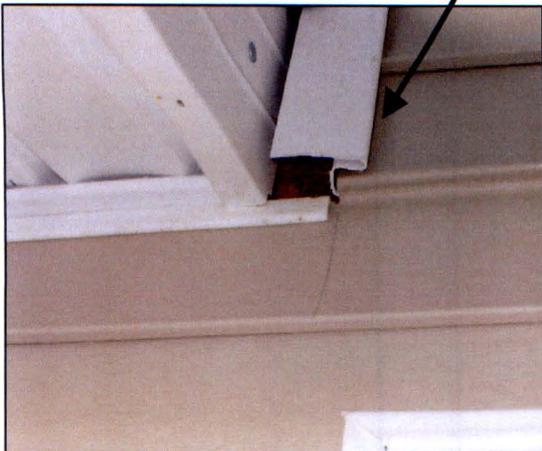
Asimismo, se verificaron defectos en el rebaje del perfil esquinero en su encuentro con el tapacán junto al acceso principal, como es el caso de las viviendas 3, 6 y 10 de la manzana B y, 6 y 19 de la manzana C; separación entre el revestimiento de alero y el muro de Smart Panel como es el caso de la vivienda 7 y 8 de la manzana C y golpes en el Smart Panel como es el caso de la vivienda 9 de la manzana D. Anexo fotográfico, fotos N^{os} 8, 9, 10 y 11.

Así también, se debe señalar que respecto a los defectos en el rebaje del perfil esquinero en su encuentro con el tapacán, cuya fotografía se adjunta por el servicio, no corresponde a la observación formulada; y que, en relación a la separación entre el revestimiento de alero y el muro de Smart Panel y los golpes en este último, el servicio no acredita la reparación efectiva de dichas observaciones, por lo que éstas se mantienen íntegramente, debiendo el SERVIU en el plazo que se indica en las conclusiones, remitir los documentos que

Foto N° 9
Defectos en la unión entre el
esquinero y el tapacan.

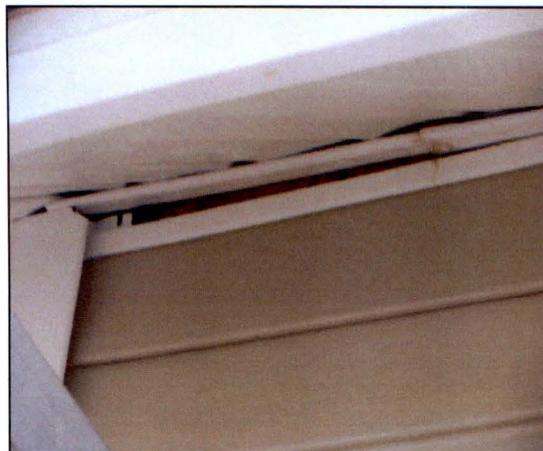
Foto N° 10
Holgura en la unión entre el revestimiento
de alero y el revestimiento exterior del
muro.

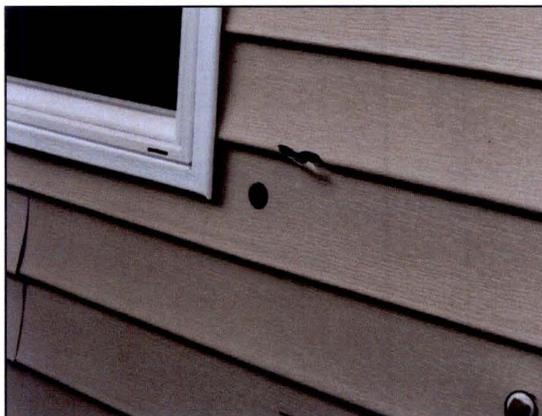
Foto N° 11
Golpe en Smart Panel.

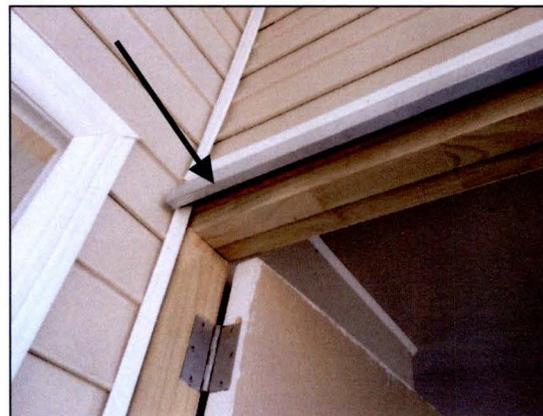
Foto N° 12
Holgura entre marco de la puerta y perfil
corta goteras.

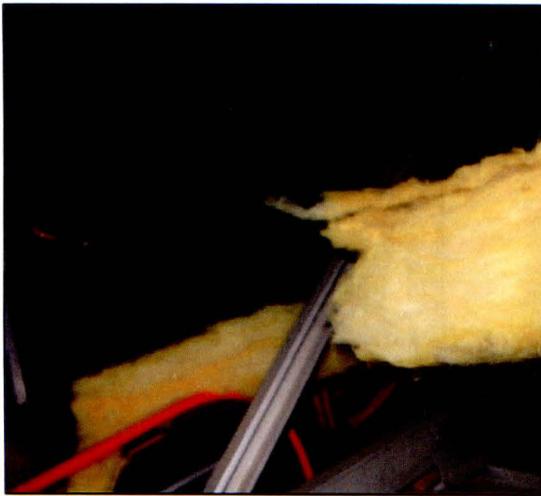
Foto N° 13
Aislamiento de menor espesor al especificado.

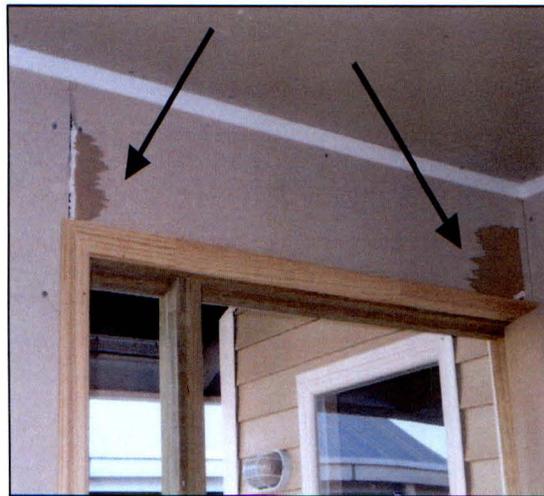
a) Las planchas de volcánita presentan defectos tales como desprendimientos de su recubrimiento, formación de globos y fisuras en sus caras, en las viviendas 12 de la manzana B y 4, 5, 8, 9 y 10 de la manzana D; golpes en las viviendas, 38 y 42 de la manzana A, 9 y 10 de la manzana B y 7 y 15 de la manzana C.

Foto N° 14
Yeso cartón con defectos.

En su respuesta, el servicio señala que las planchas de volcanita presentan defectos de desprendimiento de su recubrimiento, propios de un proyecto en ejecución y que la ITO ha observado dicha situación para otras manzanas, siendo subsanada en la medida que avanza la etapa de terminación de las viviendas, agrega que solicitó a la empresa constructora que subsane lo observado por este Organismo de Control.

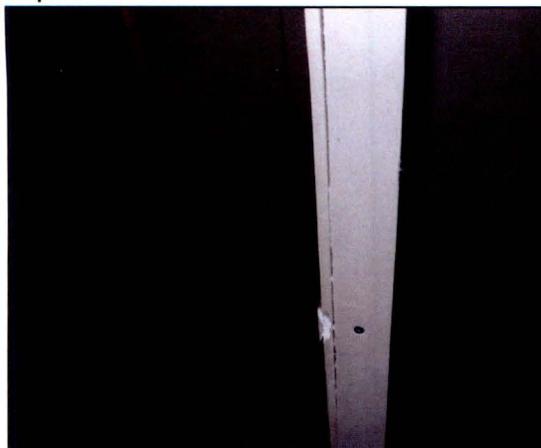
Foto N° 15
Yeso cartón con golpe.

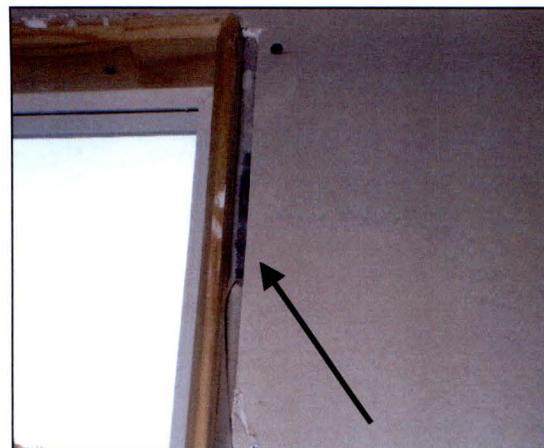
Foto N° 16
Holgura en el corte del yeso cartón.

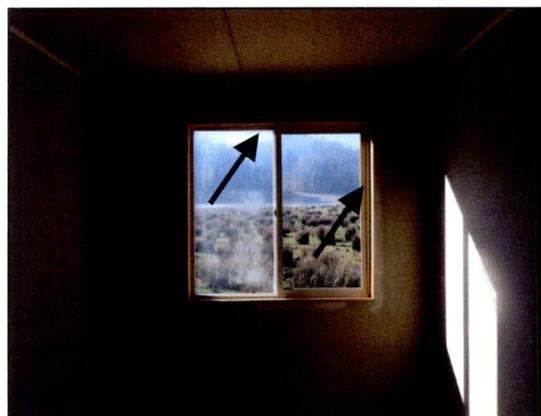
Foto N° 17
Exceso de yeso en unión del yeso cartón con ventanas

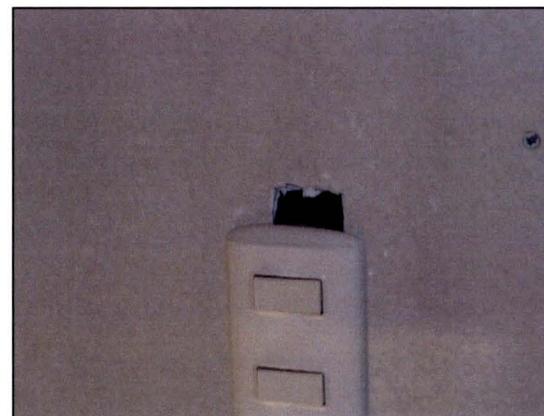
Foto N° 18
Holgura en corte para caja eléctrica.

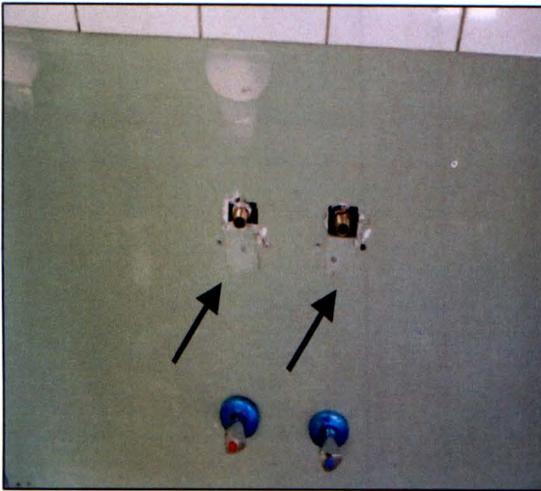
Foto N° 19
Holgura en corte para llaves de cocina.

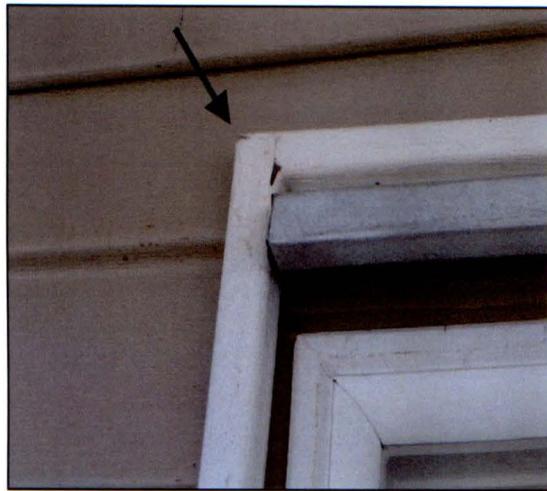
b) En todas las viviendas, se determinó que los perfiles J de puertas y ventanas presentan defectos en los cortes a 45°. Asimismo, el perfil J junto a la puerta de la cocina, no se encuentra fijado correctamente. Anexo fotográfico, fotos N^{os} 20, 21 y 22.

Al respecto, se responde que en el caso del defecto en los cortes en 45°, de los perfiles J de puertas y ventanas, es una observación en proceso de solución; que se ha solicitado corregir el afianzamiento del perfil J junto al marco de la puerta de la cocina que está suelto; y que las piezas de pino de 125 mm x 45 mm, presentan problemas propios del comportamiento de la madera, no obstante, es una partida no terminada, faltando sellos y pinturas para rematarla.

Foto N° 20
Corte en 45° de puerta de acceso.

No se entregan los elementos necesarios para levantar la observación, toda vez que no se acredita que los defectos señalados se hayan corregido, por lo tanto el SERVIU deberá remitir en el plazo que se indica en las conclusiones, los documentos y antecedentes gráficos que acrediten la reparación efectiva de las observaciones pendientes de solución.

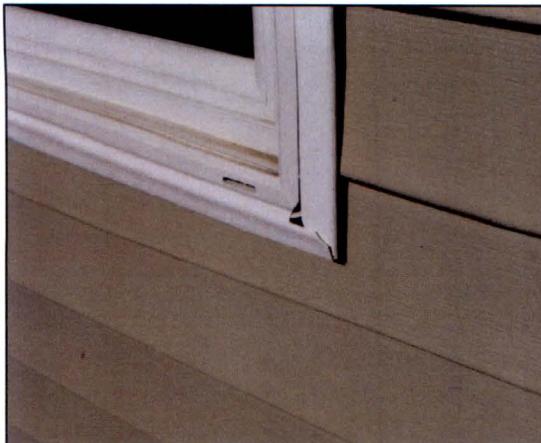
Foto N° 21
Corte en 45° de ventana.

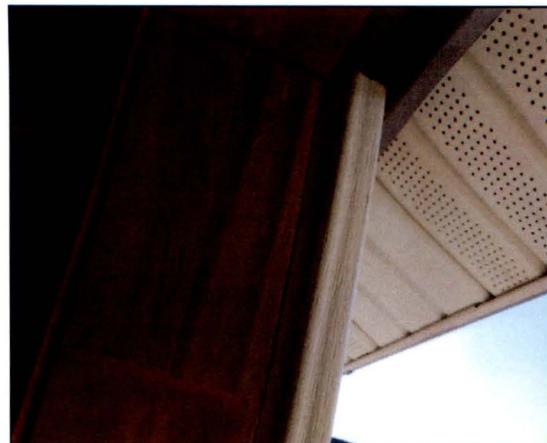
Foto N° 22
Perfil J sin fijación en puerta de cocina.

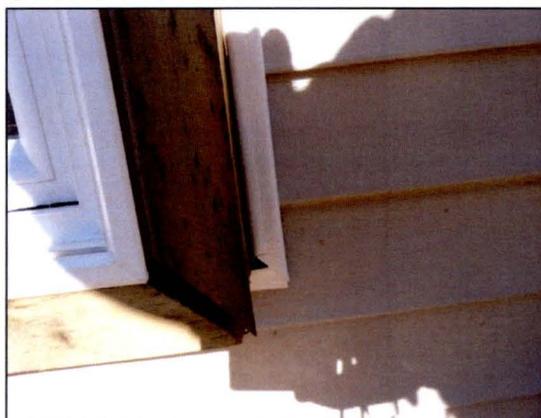
En este mismo sentido, las piezas de pino de 125 x 45 mm de la estructura de la ventana V1, presentan defectos en el corte en 45° como es el caso de las viviendas 9 y 10 de la manzana B, 1, 6 y 14 de la manzana C y 1 de la manzana D. Anexo fotográfico, foto N° 23.

Foto N° 23
Corte defectuoso en pieza de pino de la estructura de la ventana.

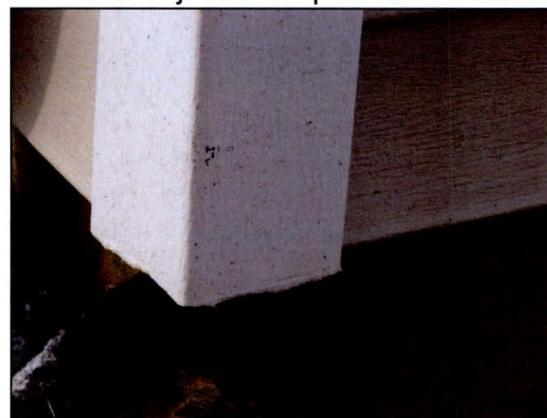
c) También se detectó un defecto en corte del esquinero del Smart Panel, como es el caso de la vivienda 7 de la manzana C, además de perfiles J rajados como es el caso de la vivienda 26 de la manzana C. Anexo fotográfico, fotos N^{os} 24 y 25.

Foto N° 24
Corte defectuoso en esquinero.

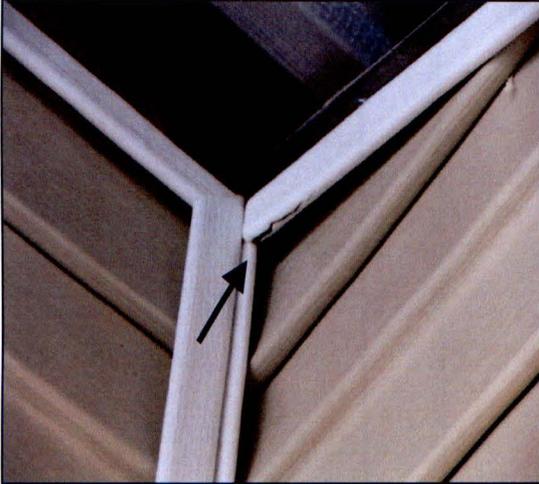
Foto N° 25
Perfil J fracturado.

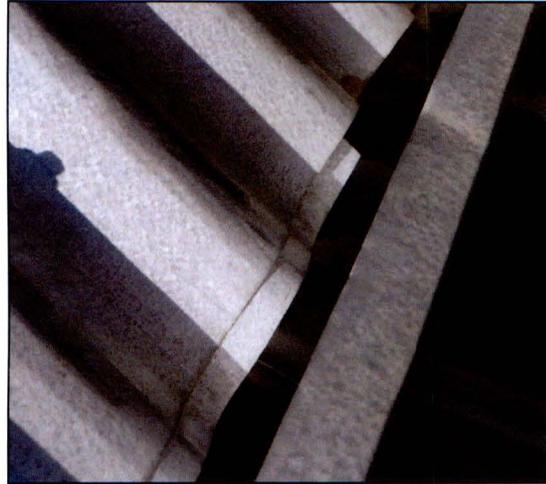
a) Las planchas de cubierta de las viviendas emplazadas en los lotes 3, 6, 8, 13, 15, 18, 22 y 33 de la manzana A, 9 de la manzana B, 2 y 19 de la manzana C y 14 de la manzana D, se encuentran desalineadas, ocupando prácticamente toda la sección de la canal colectora de aguas lluvias, impidiendo la limpieza de la misma y defectos en los cortes de planchas en la limahoya de la vivienda 27 de la manzana C. Anexo fotográfico, fotos N^{os} 26 y 27.

Foto N° 26
Planchas de zincalum desalineadas.

Respecto a las planchas de cubierta desalineadas, los defectos en los cortes de planchas en la limahoya y los problemas de pendientes, el servicio señala en su oficio respuesta que solicitó su corrección.

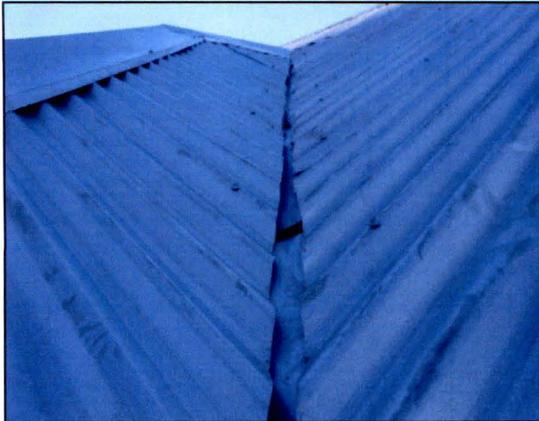
Foto N° 27
Corte de planchas en limahoya.

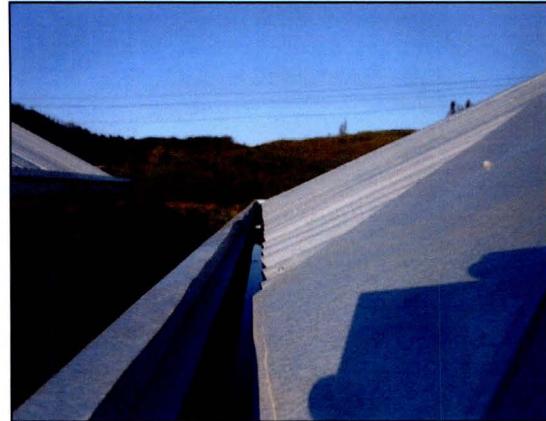
Foto N° 28
Canal con problemas de pendiente.
