## **INFORME DE SEGUIMIENTO**

# **Servicio de Vivienda y Urbanización Región del Bío-Bío**

**Número de Informe: IE 49/2013  
3 de noviembre de 2014**

SEGUIMIENTO AL INFORME FINAL DE  
INVESTIGACIÓN ESPECIAL N° 49 DE 2013,  
SOBRE EVENTUALES IRREGULARIDADES  
EN OBRAS EJECUTADAS POR EL SERVICIO  
DE VIVIENDA Y URBANIZACIÓN DE LA  
REGIÓN DEL BÍO-BÍO.

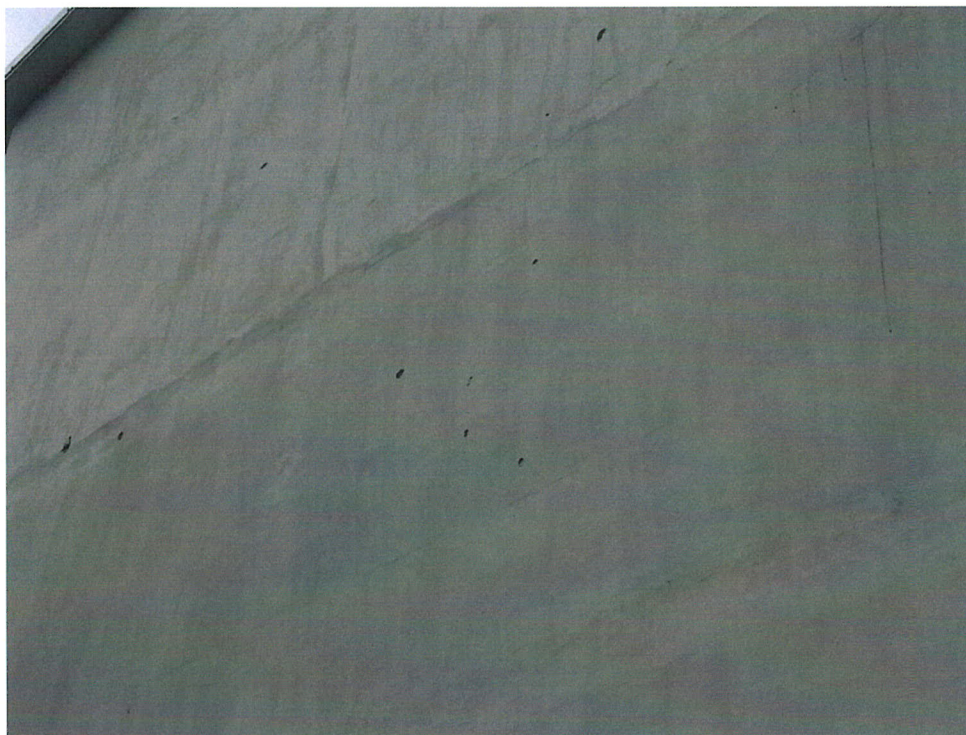
| N° OBSERVACIÓN | DESCRIPCIÓN DE LA OBSERVACIÓN | RESPUESTA DE LA ENTIDAD | ANÁLISIS DE LA RESPUESTA Y VERIFICACIONES REALIZADAS | CONCLUSIÓN | ACCIÓN DERIVADA |
|---|---|---|---|---|---|
| Punto 2.2.2, letra a) | En el conjunto habitacional Mártires del Carbón, el revestimiento de aislación exterior, EIFS, presenta golpes, sin que se cuente a la fecha con un protocolo de reparaciones para estas fallencias. | Sobre lo observado, el servicio adjuntó protocolo de reparación del revestimiento dañado, el cual se oficiara a la empresa para su pronta solución. | Al respecto se validó la documentación señalada precedentemente. No obstante ello, se efectuó una visita a terreno el día 10 de septiembre del año en curso, donde se constató que si bien se han efectuado reparaciones, aún existen daños en el revestimiento de aislación exterior, ver anexo N° 1, letra a). | Se mantiene lo observado, por cuanto el SERVIU no dio cumplimiento a lo solicitado, toda vez que aún persisten daños en el revestimiento de aislación exterior. | El SERVIU de la región del Bío-Bío, a través de su departamento técnico, deberá arbitrar las medidas necesarias a objeto de que se subsane lo observado, manteniendo a disposición de este Organismo de Control los antecedentes que así lo acrediten. |

a) Daños en revestimiento exterior.

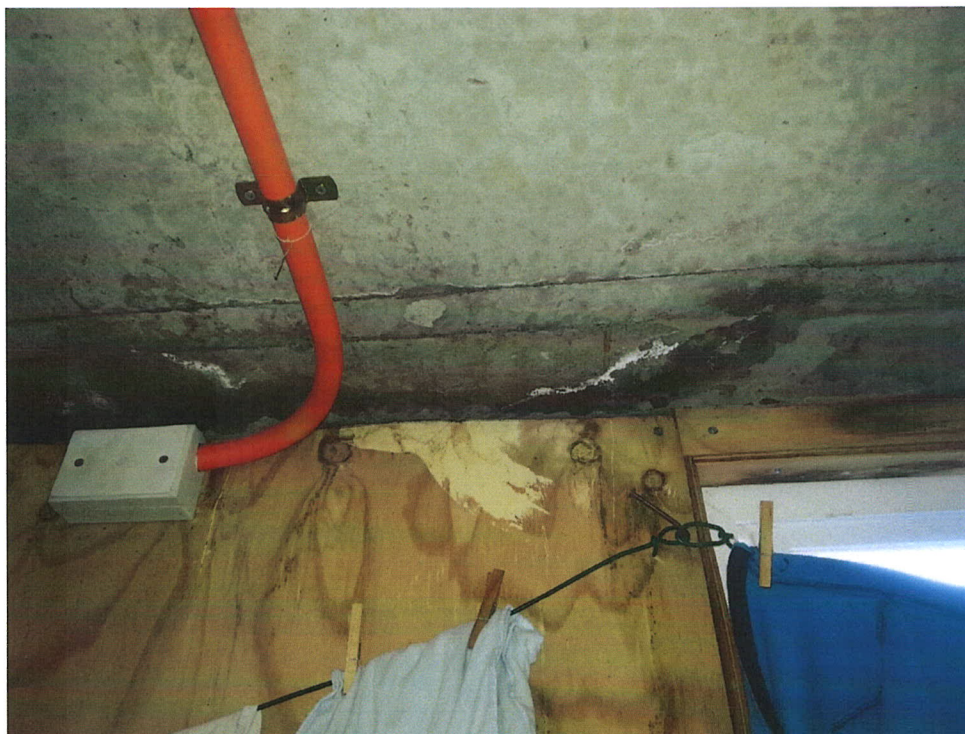
b) Filtración en pasillo, sector de encuentro de cielo y muro.

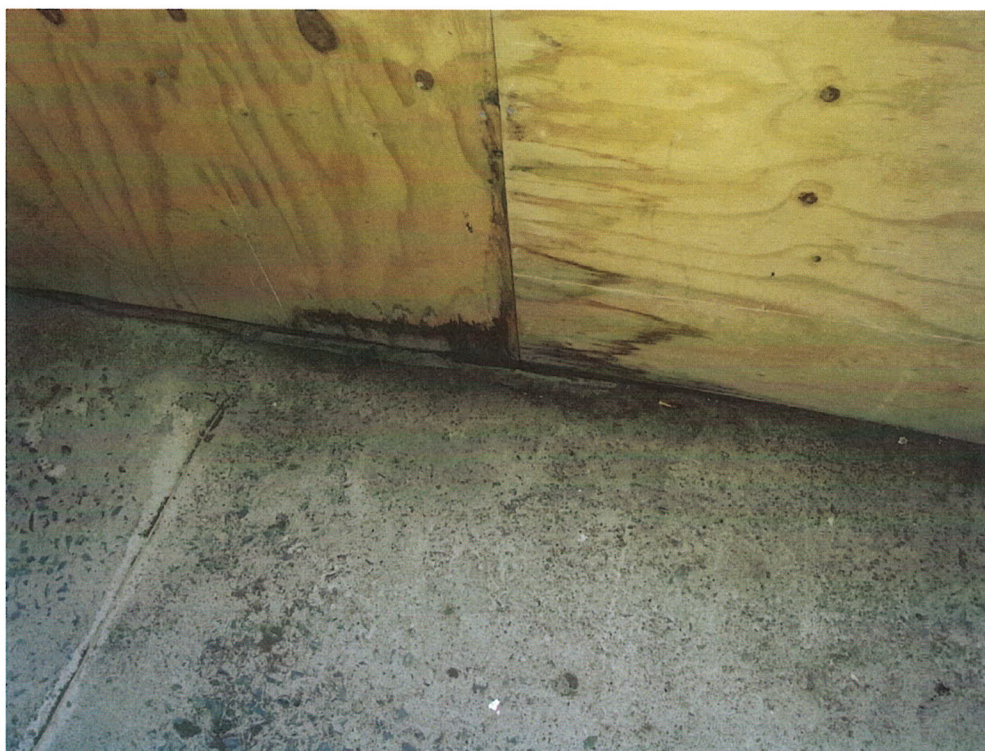
c) Filtración en pasillo, sector de encuentro de piso y muro.

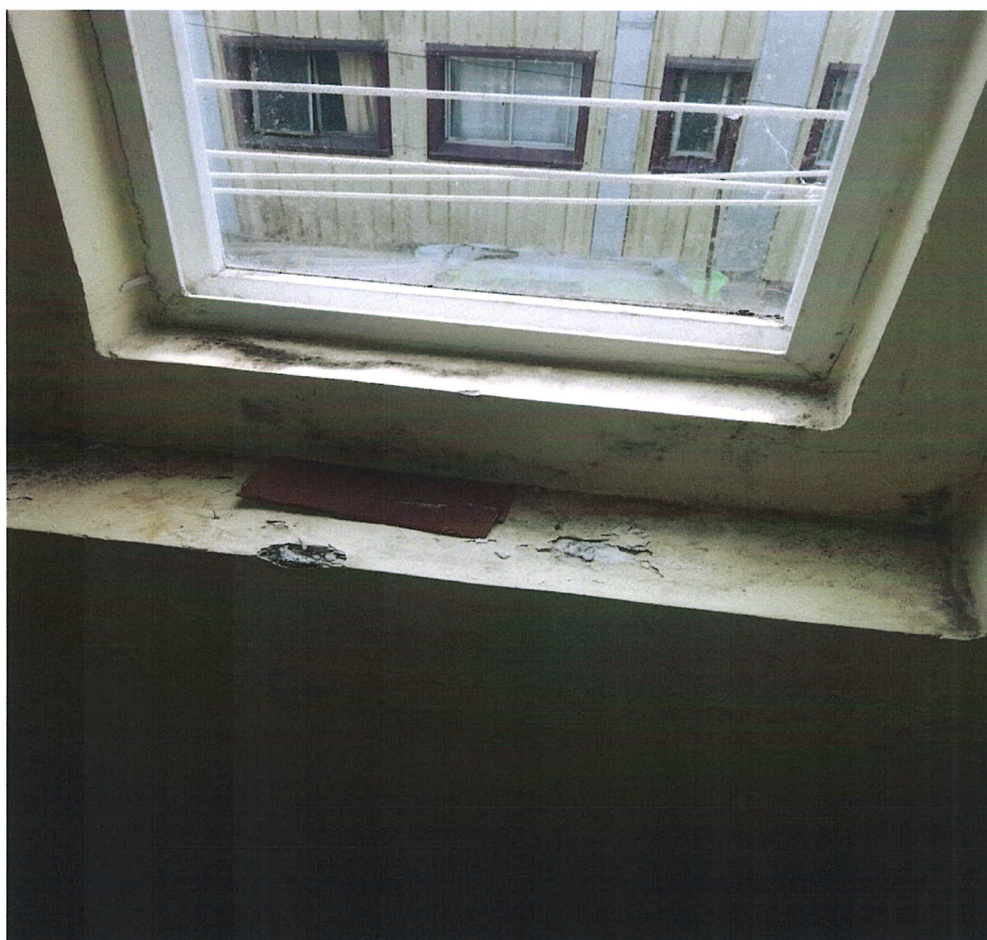
| N° OBSERVACIÓN | DESCRIPCIÓN DE LA OBSERVACIÓN | RESPUESTA DE LA ENTIDAD | ANÁLISIS DE LA RESPUESTA Y VERIFICACIONES REALIZADAS | CONCLUSIÓN | ACCIÓN DERIVADA |
|---|---|---|---|---|---|
| Punto 2.2.2, letra b) | En el conjunto habitacional Mártires del Carbón, a la fecha de la fiscalización, no se contaba con un protocolo de reparaciones para las filtraciones menores y humedad en rasgos de ventanas, del Block 3139-A departamentos N°s 1, 2, 4, 21, 23, 31, 33, 35, 42 y Block 2779-A departamentos N°s 1, 2, 3, 21, 25, 31, 32, 35, 41, 43, 44, 45, y filtraciones en pasillos del Block 3139-A y 2779-A, indicadas por el señor Raúl Antúnez Ahumada, inspector técnico de la obra, en la minuta de 24 de julio de 2013. | Al respecto, el servicio acompañó protocolo de reparación de filtraciones y humedad en rasgos de ventanas. | Se validó la documentación señalada por el servicio. No obstante ello, se efectuó una visita a terreno el 10 de septiembre del año en curso, donde se constató que aún existen filtraciones en los pasillos, no pudiendo validar la totalidad de lo observado en los rasgos de ventanas ya que no fue posible el ingreso a todos los departamentos individualizados, ver anexo N° 1, letras b), c) y d). | De lo validado en terreno se mantiene lo observado. | El SERVIU de la región del Bío-Bío, a través de su departamento técnico deberá arbitrar las medidas necesarias a objeto de que se subsane lo observado, manteniendo a disposición de esta Contraloría Regional los antecedentes que así lo acrediten. |

d) Filtración en ventana.

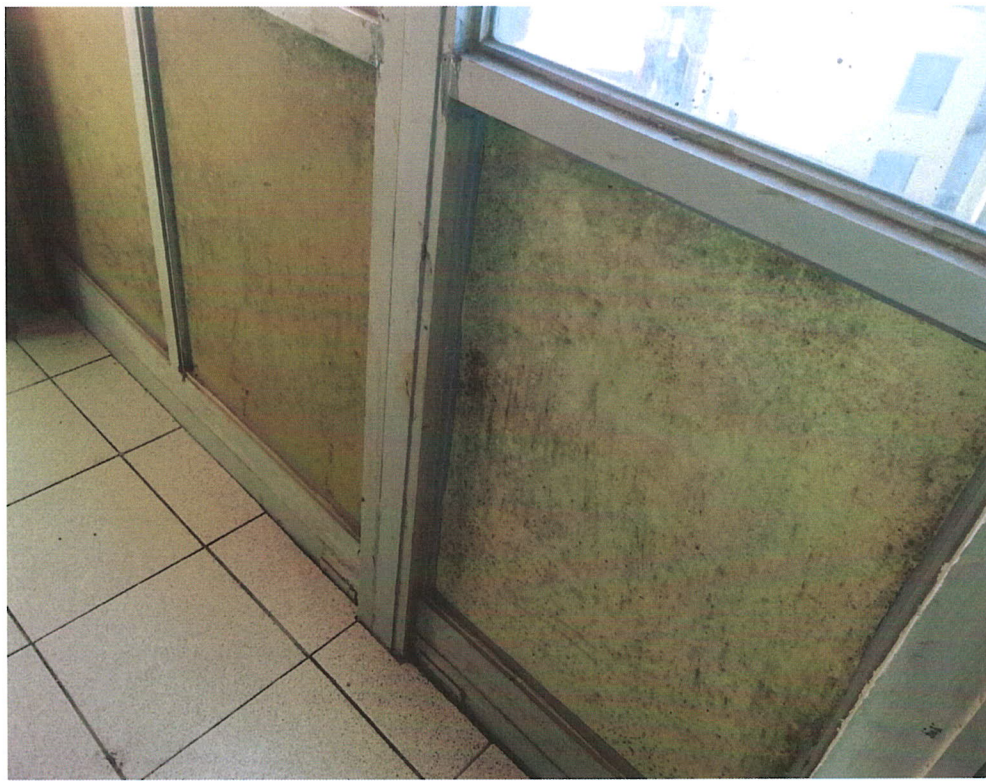
| N° OBSERVACIÓN | DESCRIPCIÓN DE LA OBSERVACIÓN | RESPUESTA DE LA ENTIDAD | ANÁLISIS DE LA RESPUESTA Y VERIFICACIONES REALIZADAS | CONCLUSIÓN | ACCIÓN DERIVADA |
|---|---|---|---|---|---|
| Punto 3.1.2) letra c) | En el conjunto habitacional Mirador del Pacífico se detectó una filtración en la ventana norte de la caja de escala del bloque C, del lote N° 13, la que escurre por todos los niveles del área común. | El servicio indicó que se corrigió lo observado instalando sellos en la totalidad de la estructura del cierre de la caja escala y el edificio mismo, en todos los niveles, no obstante ello se realiza mantención por el equipo de postventa. Adjunta archivo fotográfico de lo corregido. | Se validó la documentación señalada por el servicio. Sin embargo, de una visita a terreno efectuada el 11 de septiembre del año en curso, se detectó que, no obstante haberse tomado las medidas conducentes a corregir lo observado, lo advertido aún persiste ya que en los antepechos de las ventanas del lado norte de la caja escala del bloque C, se detectan filtraciones, lo que es acusado por presencia de humedad con manchas de hongos, ver anexo N° 2. | No obstante las medidas adoptadas conducentes a subsanar la observación, esta se mantiene toda vez que en la visita a terreno se advirtió que aún existen filtraciones en las ventanas del lado Norte de la caja escala del bloque C. | El SERVIU de la región del Bío-Bío, a través de su departamento técnico, deberá arbitrar las medidas necesarias a objeto de que se subsane en forma definitiva lo observado. Asimismo, tendrá que adoptar los mecanismos correspondientes para ejercer un control permanente, durante el periodo que estipule el contrato, con el objeto de que se detecten y corrijan a tiempo las posibles filtraciones que pudiesen aparecer en el conjunto habitacional Mirador del Pacífico. |

Filtración en ventana lado norte de caja escala, del block C.
