CONTRALORÍA GENERAL DE LA REPÚBLICA  
CONTRALORÍA REGIONAL DEL BÍO-BÍO  
UNIDAD DE CONTROL EXTERNO

INFORME FINAL N° 57 DE 2013, AL AVANCE  
DE LOS PROYECTOS HABITACIONALES  
NUEVO TOMÉ Y MIRADOR DEL BÍO-BÍO  
ETAPAS I Y II EN EL SERVICIO DE  
VIVIENDA Y URBANIZACIÓN DE LA REGIÓN  
DEL BÍO-BÍO.

PROYECTO MIRADOR DEL BÍO-BÍO ETAPA I Y II

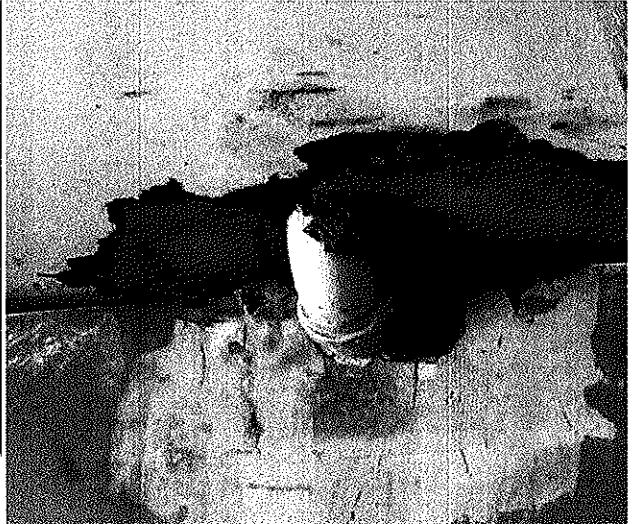
Foto N° 1  
Ductos a la vista

Foto N° 2  
Ductos a la vista

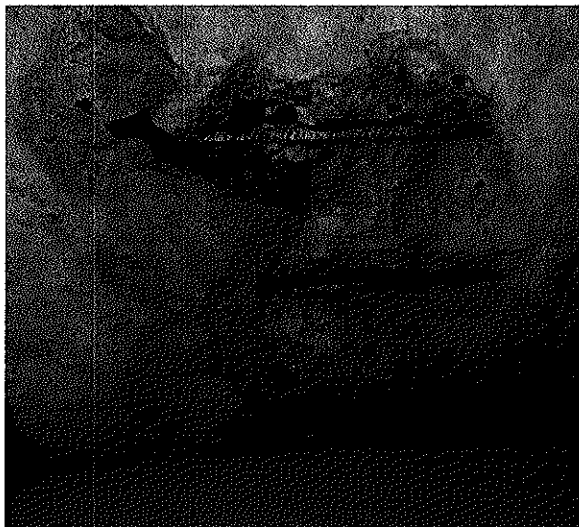
Foto N° 8  
Nidos de Hormigón

Foto N° 9  
Nidos de Hormigón

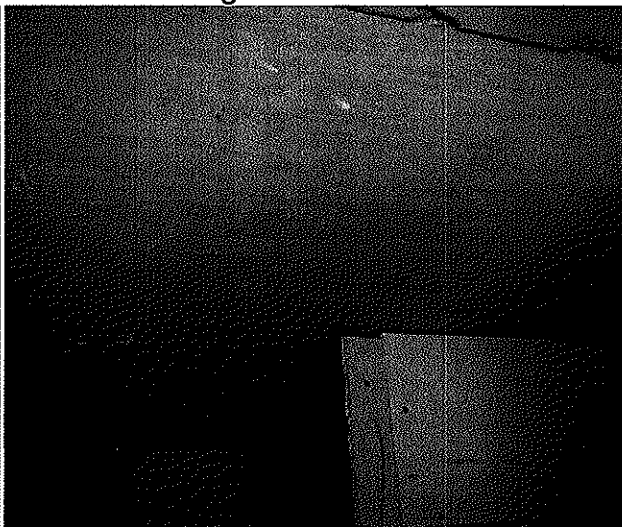
c.6) Defectos en las planchas de volcanita tales como golpes, deficiencias en sus cortes y holguras en las uniones, lo que ocurre en todas las viviendas visitadas, contraviniendo lo dispuesto en el artículo 5.5.1 de la OGUC. Anexo fotográfico, fotos N°s 10 y 13.

Foto N° 10  
Planchas volcanitas defectuosas

Foto N° 13  
Planchas volcánicas defectuosas

| Nº DE OBSERVACIÓN | MATERIA DE LA OBSERVACIÓN | REQUERIMIENTO PARA SUBSANAR LA OBSERVACIÓN<br>SOLICITADA POR CONTRALORÍA GENERAL EN INFORME FINAL | MEDIDA<br>IMPLEMENTADA Y<br>SU<br>DOCUMENTACIÓN<br>DE RESPALDO | FOLIO O<br>NUMERACIÓN<br>DOCUMENTO<br>DE RESPALDO | OBSERVACIONES<br>Y/O<br>COMENTARIOS DE<br>LA ENTIDAD |
|---|---|---|---|---|---|
| Acápite I, Examen de la<br>Materia Auditada, título 1.2,<br>Aspectos técnicos, ítem 1.2.1<br>Proyecto Mirador del Bío-Bío,<br>c) Sobre la ejecución de las<br>obras, letra c.6). | Defectos en planchas de volcánita. | Remitir una copia de la instrucción dada a sus profesionales para que exijan, en aquellas obras que financie, construya o supervise, el estricto cumplimiento de las especificaciones y proyectos. Además el informe sobre el avance de la contratación del término de la obra. | | | |

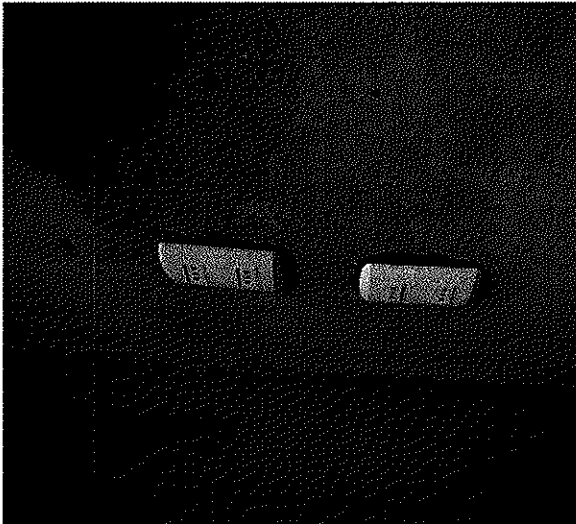
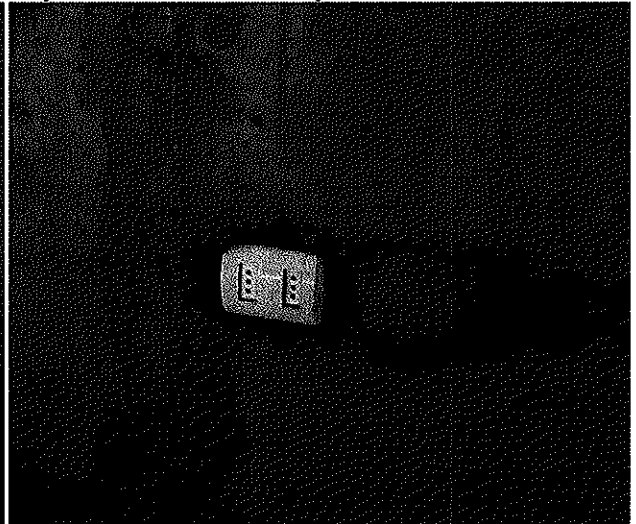
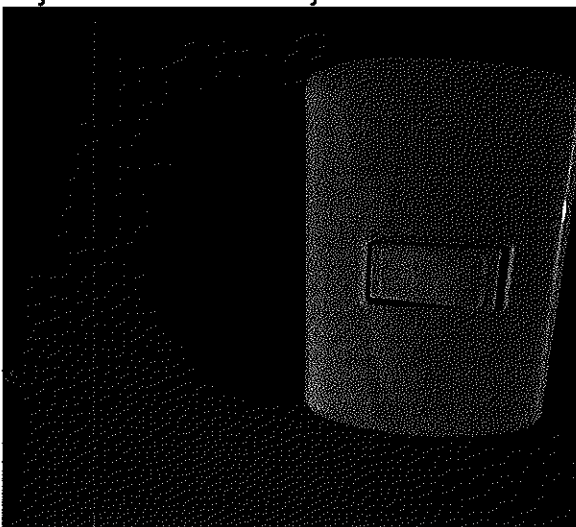
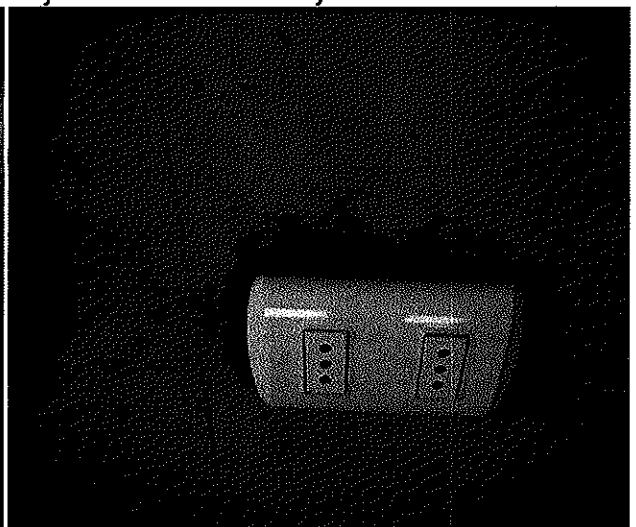
Foto N° 14  
Cajas eléctricas mal ajustadas

Foto N° 15  
Cajas eléctricas mal ajustadas

Foto N° 16  
Cajas eléctricas mal ajustadas

Foto N° 17  
Cajas eléctricas mal ajustadas

Foto N° 18  
Cajas eléctricas mal ajustadas

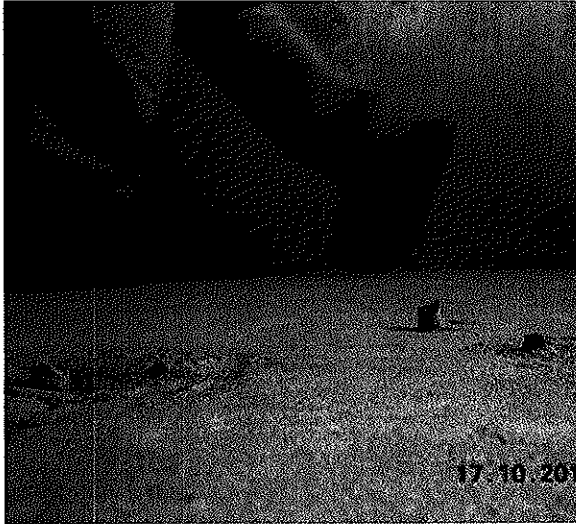
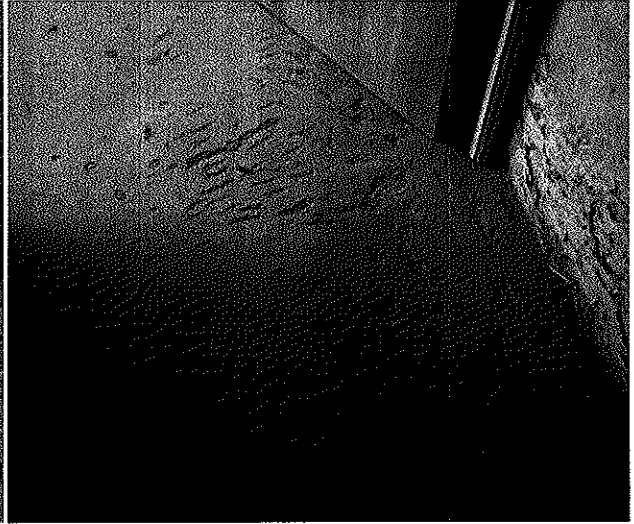
Foto N° 19  
Deficiencia afinado piso

Foto N° 20  
Deficiencia afinado piso

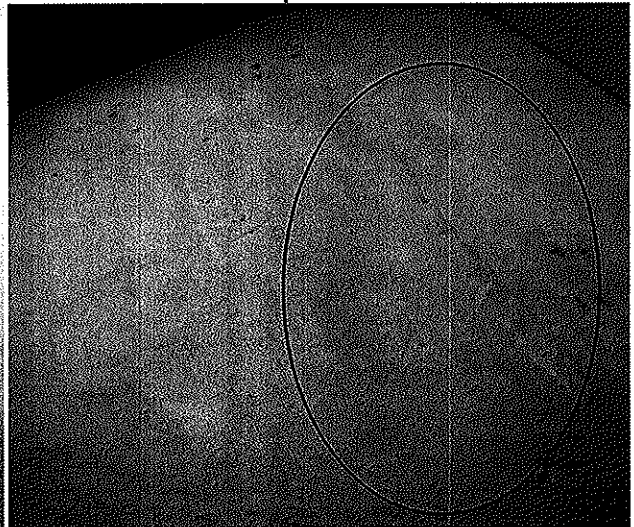
c.9) Además, los departamentos nombrados en el anexo N° 2, presentan grietas en sus radieres, lo que igualmente contraviene lo dispuesto en el artículo 5.5.1 de la OGUC. Anexo fotográfico, fotos N°s 21 y 22.

Foto N° 21  
Grietas en radieres

Foto N° 22  
Grietas en radieres

| Nº DE OBSERVACIÓN | MATERIA DE LA OBSERVACIÓN | REQUERIMIENTO PARA SUBSANAR LA OBSERVACIÓN<br>SOLICITADA POR CONTRALORÍA GENERAL EN INFORME FINAL | MEDIDA<br>IMPLEMENTADA Y<br>SU<br>DOCUMENTACIÓN<br>DE RESPALDO | FOLIO O<br>NUMERACIÓN<br>DOCUMENTO<br>DE RESPALDO | OBSERVACIONES<br>Y/O<br>COMENTARIOS DE<br>LA ENTIDAD |
|---|---|---|---|---|---|
| Acápite I, Examen de la<br>Materia Auditada, título 1.2,<br>Aspectos técnicos, ítem 1.2.1<br>Proyecto Mirador del Bío-Bío, | Grietas en los radieres. | Remitir una copia de la instrucción dada a sus profesionales para que exijan, en aquellas obras que financie, construya o supervise, el estricto cumplimiento de las especificaciones y proyectos. Además el informe sobre el avance de la | | | |

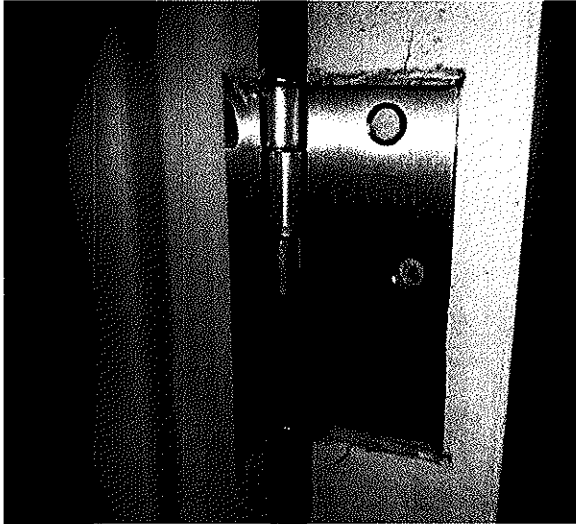
Foto N° 24  
Faltan fijaciones

Foto N° 25  
Faltan fijaciones

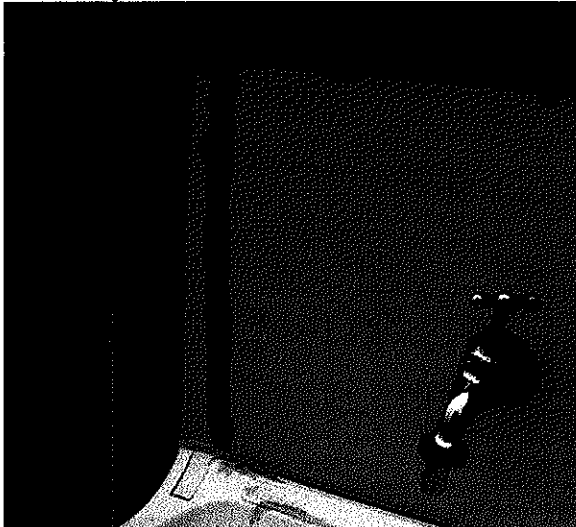
Foto N° 27  
Respaldo lavadero deficiente

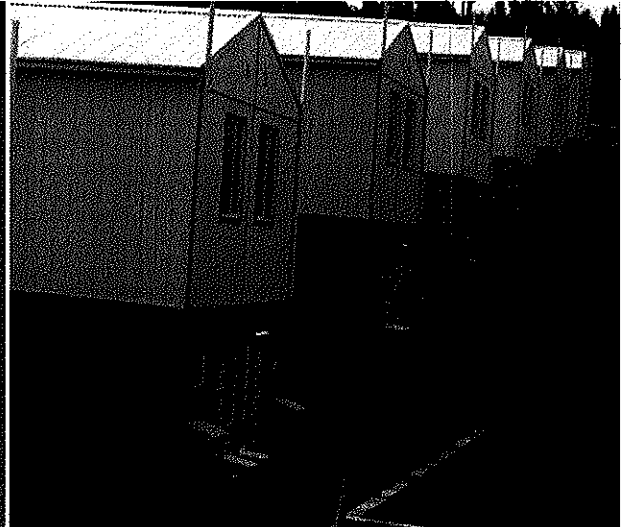
Foto N° 28  
Nicho de balones deficientes

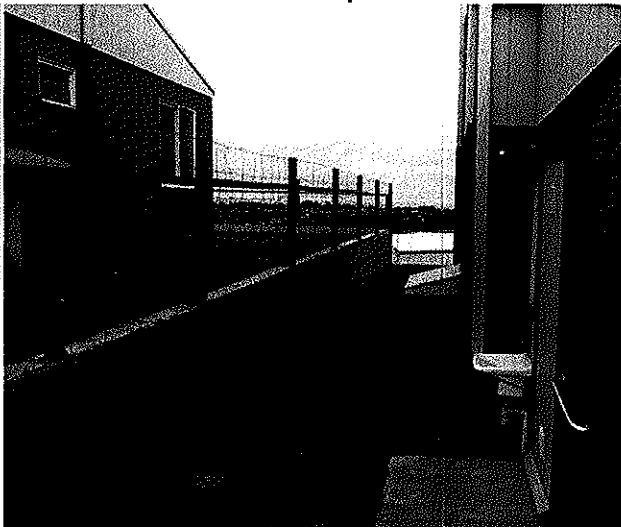
Foto N° 34  
Ductos de ventilación deficiente

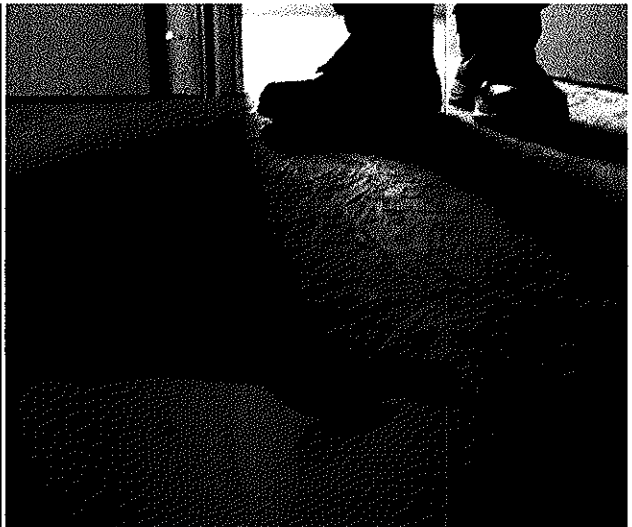
Foto N° 38  
Deficiencia en contrahuella

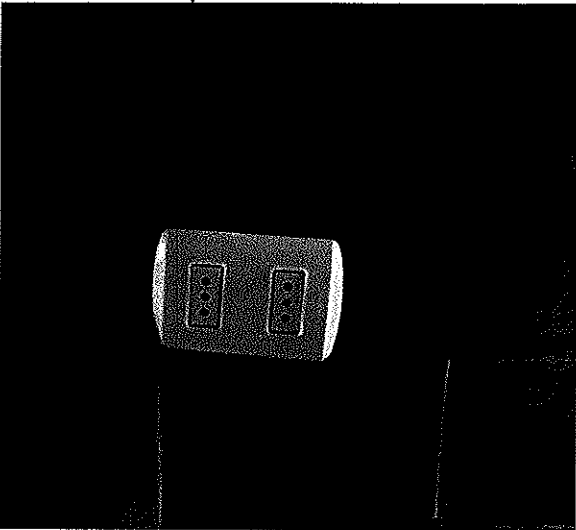
Foto N° 45  
Holguras en cajas eléctricas

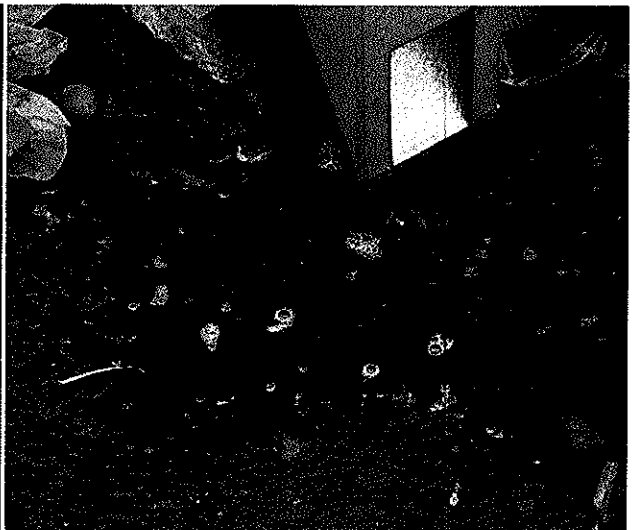
Foto N° 46  
Falta pozo absorbente

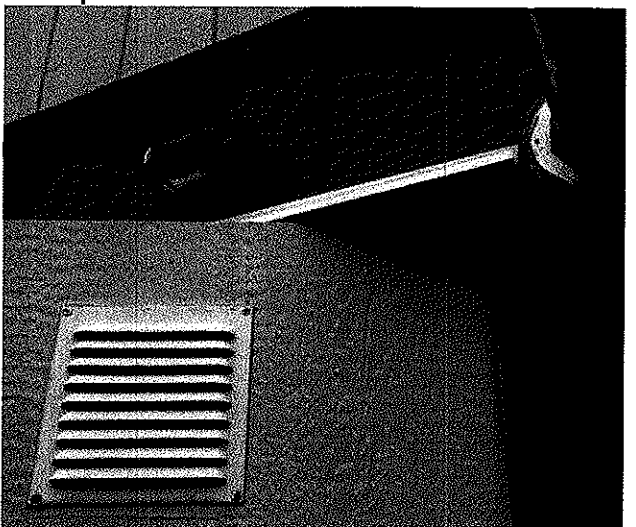
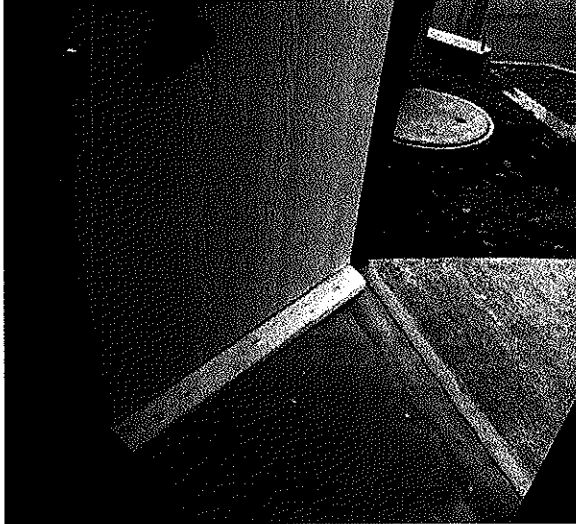
Foto N° 48  
Puertas trabadas

Foto N° 49  
Puertas trabadas

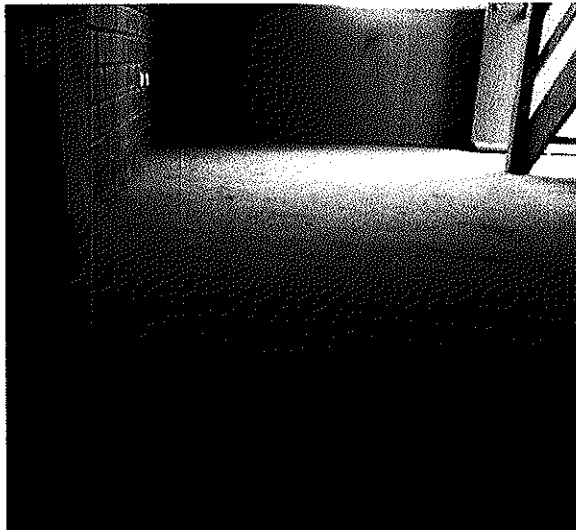
Foto N° 51  
Mortero en radier

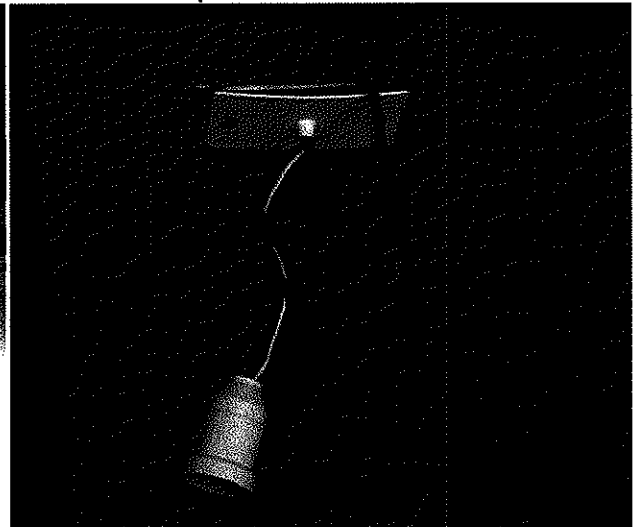
Foto N° 54  
Caja eléctrica deficiente

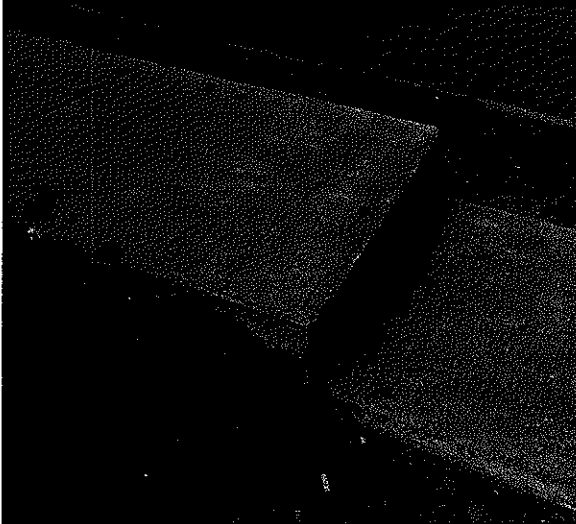
a.31) Las veredas de calle Las Veguillas presentan fracturas frente a la viviendas N°s 1.467 y 1.489, vulnerando lo dispuesto el artículo 5.5.1 de la OGUC. Anexo fotográfico, fotos N°s 59 y 60.

Foto N° 59  
Veredas con fracturas

Foto N° 60  
Veredas con fracturas
