**CONTRALORÍA REGIONAL DEL BÍO-BÍO
UNIDAD DE CONTROL EXTERNO**

**INFORME
INVESTIGACIÓN ESPECIAL**

**Servicio de Vivienda y
Urbanización Región del Bío-Bío**

**Número de Informe: IE 7/2014
14 de mayo de 2014**

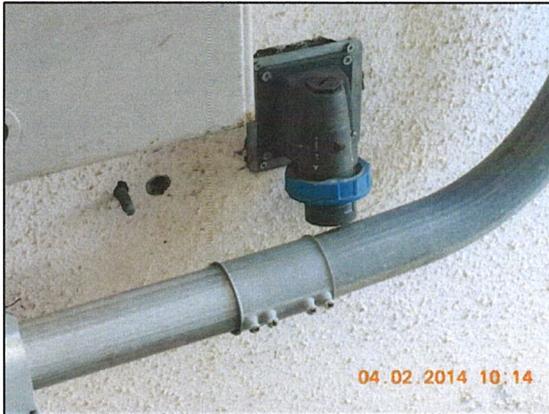
1.- Ubicación inaccesible de la alimentación de los enchufes trifásicos de emergencia, de uso exclusivo de bomberos.

En visita a terreno se verificó que los enchufes indicados en el anexo N°2, son inaccesibles para bomberos, lo que vulnera el artículo 14.4.8.1 de la Norma Chilena N° 4/2003, que dispone en lo que interesa que la alimentación de estos enchufes estará en el perímetro del edificio en un lugar fácilmente accesible, ver anexo fotográfico, foto N° 1.

Foto N° 1, enchufe macho sin acceso para hembra volante.

Al respecto, el servicio informa que solicitará a la empresa contratista realizar el cambio de enchufe para dejarlo en un lugar más accesible.

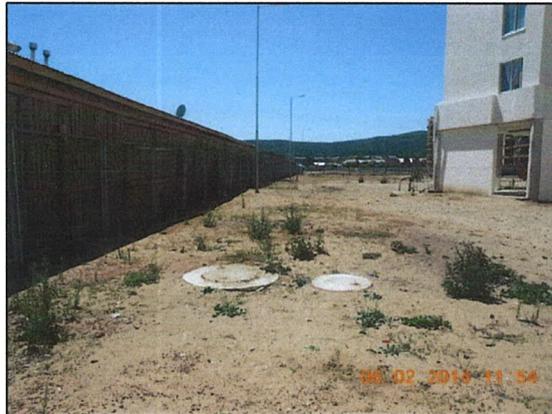
No obstante lo anterior, en la visita efectuada a terreno no se observa que las especies arbóreas hayan sido plantadas, anexo fotográfico, fotos N° 2 y 3.

El servicio en su respuesta informa que estas obras fueron ejecutadas pero no se realizaron los cuidados respectivos para su conservación, sin embargo, no entrega antecedentes documentales o gráficos que acrediten lo aseverado, en consecuencia se mantiene la observación formulada.

Foto N° 2, obras de arborización no ejecutadas.

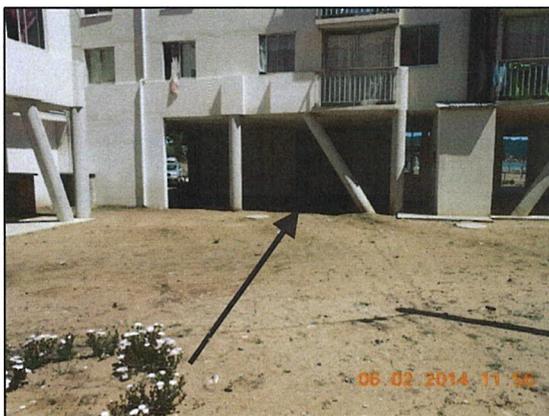
Foto N° 3, obras de jardín no ejecutadas.

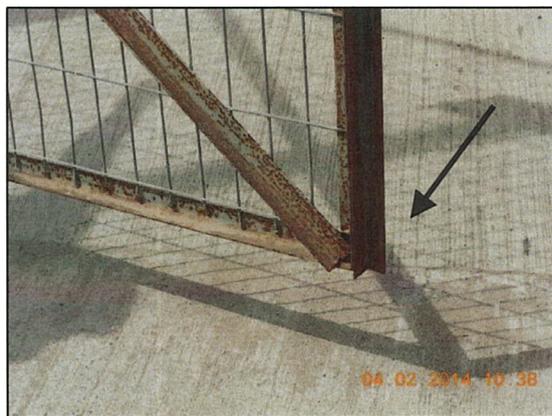
Sin perjuicio de lo anterior, se debe observar que se detectó un desprendimiento de los cordones de soldadura, en el portón vehicular de acceso a las torres A, B y C, ver foto N° 4.

Foto N° 4, cordón de soldadura desprendido.

En su respuesta el servicio informa que solicitará a la empresa constructora realizar la reparación respectiva.

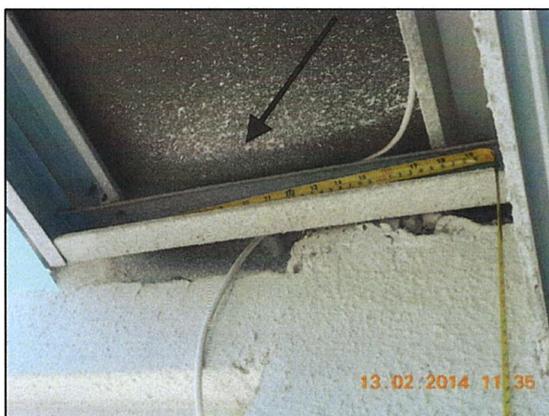
En la visita efectuada a terreno, se verificó que los aleros de accesos a las cajas de escaleras de los bloques tienen un ancho

que no supera los 55 cm, constatándose además que no cuentan con estos elementos, lo que vulnera la normativa señalada en el párrafo precedente, foto N° 5.

Foto N° 5, alero de 50 centímetros.

El servicio señala que solicitará a la empresa contratista colocar la protección bajo alero.

Acápites IV, Sobre los defectos constructivos, punto 5)	Sobre los aleros de accesos a las cajas de escaleras de los bloques, que no supera los 55 cm, que no cuentan con bajadas de aguas lluvias, vulnerando el numeral 2.9.1, del ítemizado técnico de construcción.	Remitir informe técnico, con el registro fotográfico de la incorporación de bajadas de aguas lluvias.			
Acápites IV, Sobre los defectos constructivos, punto 6)	Sobre el proyecto de aguas lluvias ofertado por la empresa constructora que debió modificarse, por cuanto sólo consideró la evacuación de las aguas lluvias de los pasajes y no la de los edificios, incorporándose cuatro nuevos trazados para	Remitir informe que dé cuenta del avance de las gestiones para ejecutar las obras faltantes relativas a la evacuación de las aguas lluvias.

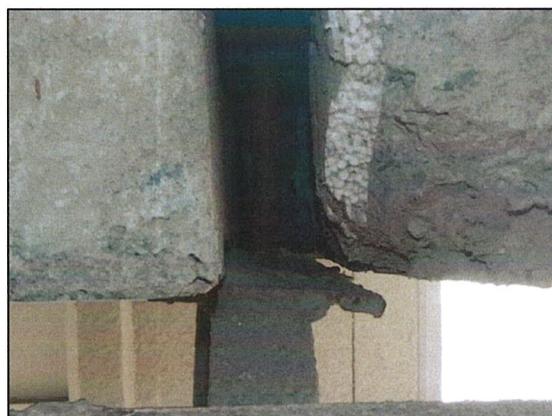
En la visita efectuada a terreno, se verificó que la totalidad de las escaleras presentan deficiencias en sus anclajes, vulnerando lo establecido en el artículo 5.5.1, de la OGUC, que señala que la calidad de los materiales y elementos industriales para la construcción y sus condiciones de aplicación a las obras quedará sujeta a las normas oficiales vigentes, y a falta de ellas,

a las reglas que la técnica y el arte de la construcción establezcan, anexo fotográfico, fotos N^{os} 6 y 7.

Asimismo, las uniones de los limones a las losas no se ejecutaron de acuerdo a lo contemplado en el informe de cálculo de masividad, incluido en la oferta del contratista.

Foto N° 6, espárragos de amarre entre la escalera y la losa sin afianzar.

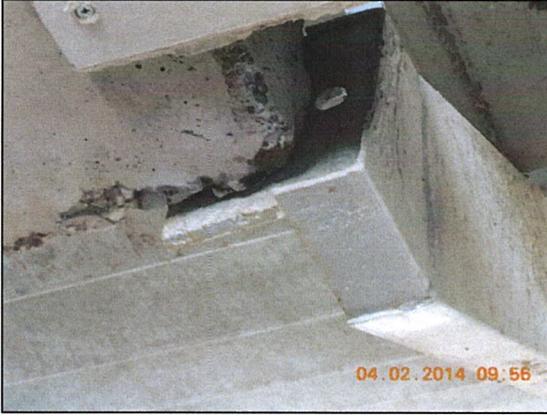
Foto N° 7, estructura de escaleras afianzada en solo una de sus fijaciones.

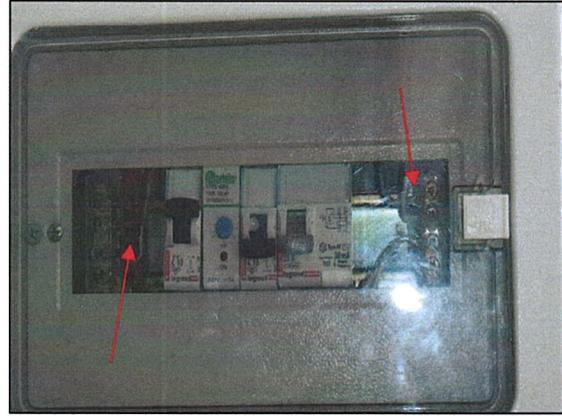
En la visita efectuada a terreno, se detectó que falta la tapa interior de un tablero eléctrico ubicado en el sector de la caja escala de la torre H, anexo fotográfico, foto N° 8.

Foto N° 9, falta tapa interior en tablero eléctrico torre H.

El servicio informa que solicitará a la empresa contratista realizar la reparación respectiva.

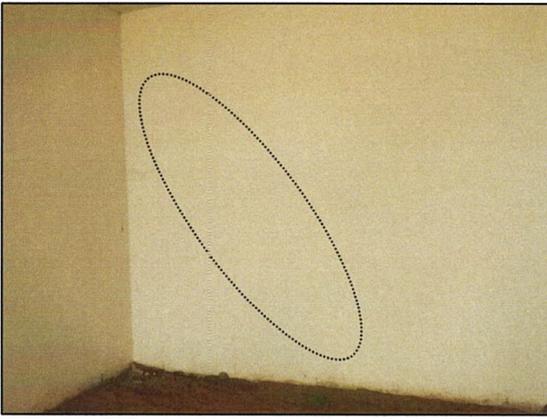
Al respecto, se detectaron fisuras en el revestimiento por ambos lados de los muros estructurales ubicados en el primer nivel entre los bloques A y B; B y C; D y E; E y F; y H y G, ver anexo fotográfico, foto N° 9, no detectándose fisuras en los pilares.

Foto N° 9, fisuras en martelina de muros estructurales.

Sobre este punto, el servicio señala que solicitará un informe estructural emitido por profesional competente.

Acápito IV, Sobre los defectos constructivos, punto 12)	Sobre las fisuras por ambos lados de los muros estructurales ubicados en el primer nivel entre los bloques A y B; B y C; D y E; E y F; y H y G.	Remitir informe estructural emitido por profesional competente.			
Acápito VII, Otras observaciones, punto 1)	Sobre los estanques de acumulación de agua potable, que no cuentan con la escotilla proyectada, conforme el plano N°12-1599-DAP-03, de Instalaciones Domiciliarias de Agua Potable.	Remitir informe técnico, con el registro fotográfico de la instalación de la escotilla proyectada en el estanque de acumulación.

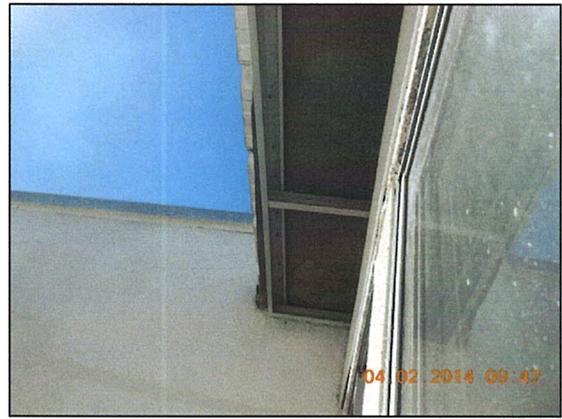
Foto N° 10, alero sin protección para el ingreso de aves, roedores y murciélagos.

El servicio informa que solicitará a la empresa contratista colocar una protección bajo el alero.

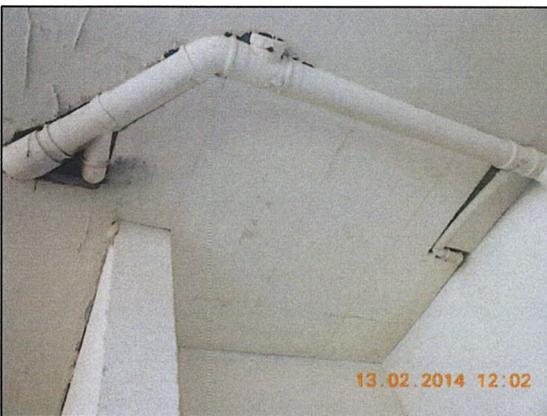
Foto N° 11, tubos de alcantarillado de aguas servidas a la vista.
