INFORME FINAL

SERVICIO DE VIVIENDA Y URBANIZACIÓN REGIÓN DEL BIOBÍO

INFORME N° 33/ 2023
29 DE MAYO DE 2023

INFORME FINAL N° 33, DE 2023, SOBRE AUDITORÍA AL PROYECTO DE CONSTRUCCIÓN EN NUEVOS TERRENOS “LLACOLÉN VALLE LA PIEDRA, DE LA COMUNA DE SAN PEDRO DE LA PAZ”, EJECUTADO POR EL SERVICIO DE VIVIENDA Y URBANIZACIÓN DE LA REGIÓN DEL BIOBÍO.

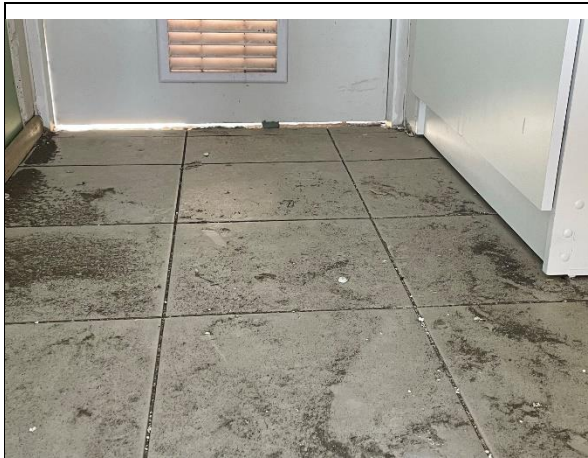
4.2. En las viviendas detalladas en el anexo N°7, se constataron puertas descuadradas, con holguras excesivas respecto al pavimento, o al encuentro con las ventanas aledañas, lo cual se aprecia en las fotos N°s 12 a la 15 del anexo fotográfico.

Foto N°13: 12 de diciembre de 2022
Separación entre puerta de cocina y piso, de vivienda ubicada en calle Piedra del Sol N°956.

Al respecto, analizado el material gráfico aportado, se advierte la reparación de los descuadros y holguras excesivas de las puertas, motivo por el cual se subsana la observación.

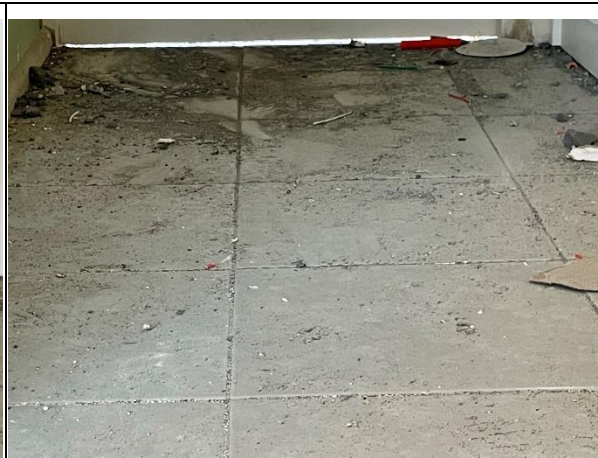
Foto N°14: 12 de diciembre de 2022
Separación entre puerta de cocina y piso, de vivienda ubicada en calle Piedra de Francia N°932.

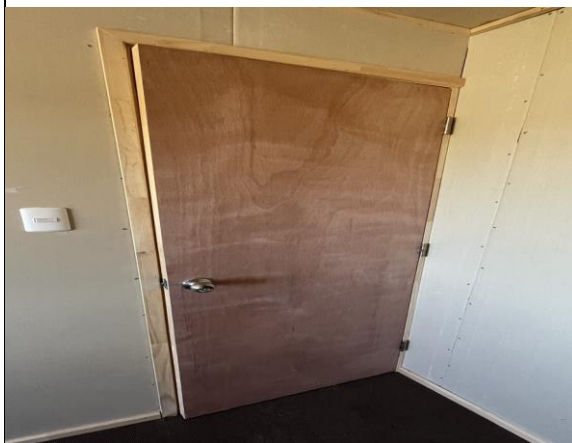
Foto N°15: 12 de diciembre de 2022
Puerta descuadrada en dormitorio 1, de vivienda ubicada en calle Piedra del Sol N°956.

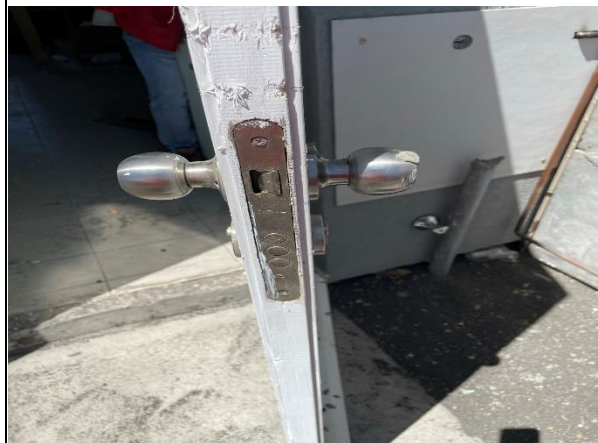
Foto N°16: 12 de diciembre de 2022
Quincallería dañada de puerta de cocina, de vivienda ubicada en calle Piedra del Sol N°852

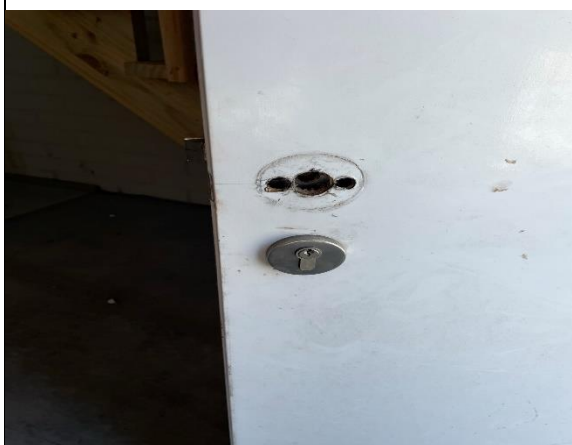
Foto N°17: 12 de diciembre de 2022
Quincallería dañada de puerta de acceso, de vivienda ubicada en calle Piedra del Sol N°732.

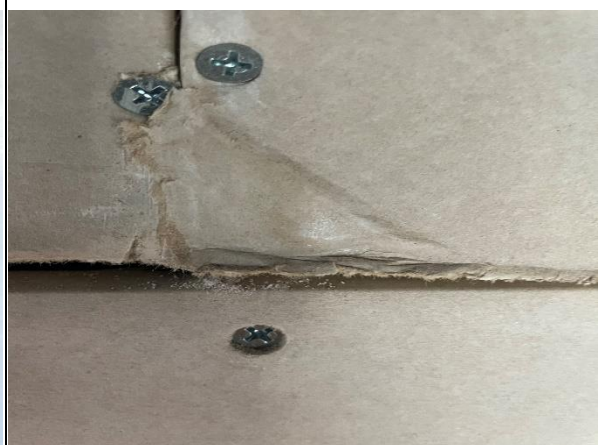
4.4. Se advirtieron daños, cortes irregulares y excesiva separación entre las placas de yeso cartón dispuestas en las tabiquerías de las viviendas que se individualizan en el anexo N°9 (fotos N°s 18 a la 21 del anexo fotográfico).

Foto N°18: 13 de diciembre de 2022
Placa de yeso cartón dañada en muro de escaleras, de vivienda ubicada en calle Piedra de Francia N°876.

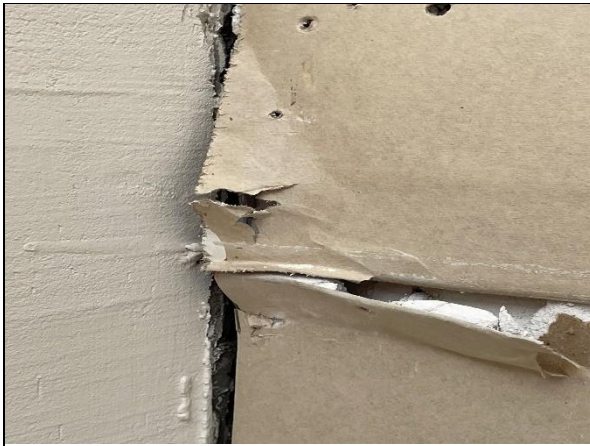
Foto N°19: 14 de diciembre de 2022
Placa de yeso cartón dañada en cielo de living, de vivienda ubicada en calle Uno N°1409.

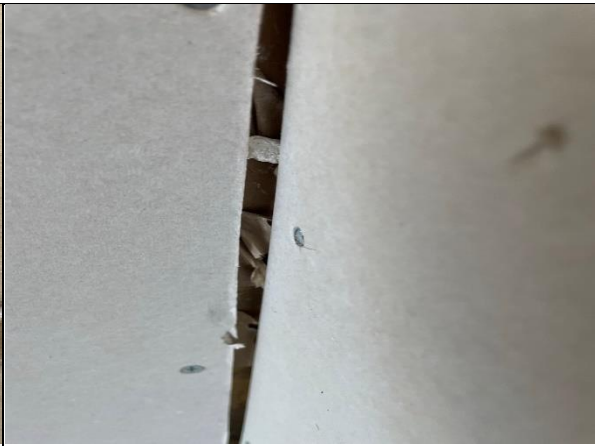
Foto N°20: 13 de diciembre de 2022
Separación excesiva placa de yeso cartón en muro de dormitorio 3, de vivienda ubicada en pasaje Citrino N°1392

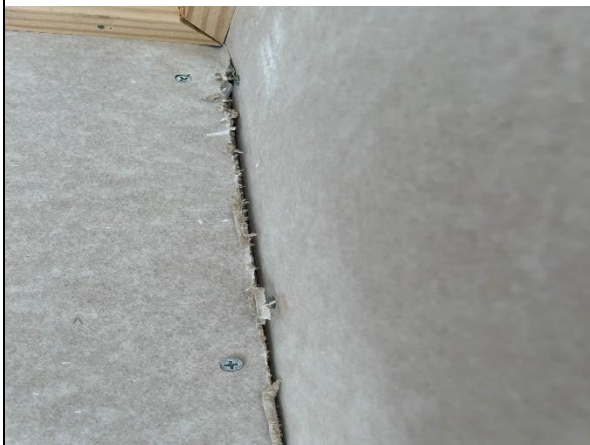
Foto N°21: 14 de diciembre de 2022
Placa de yeso cartón con cortes irregulares, en muro de dormitorio 1, de la vivienda ubicada en pasaje Granate N°1389.

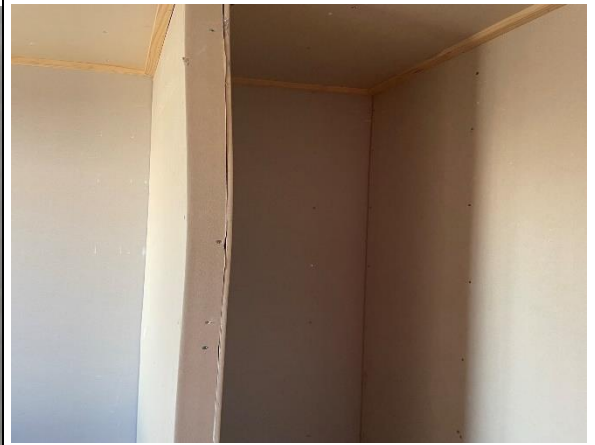
Foto N°22: 13 de diciembre de 2022
Desaplomo de tabiquería interior de muro, de vivienda ubicada en calle Piedra de Francia N°584.

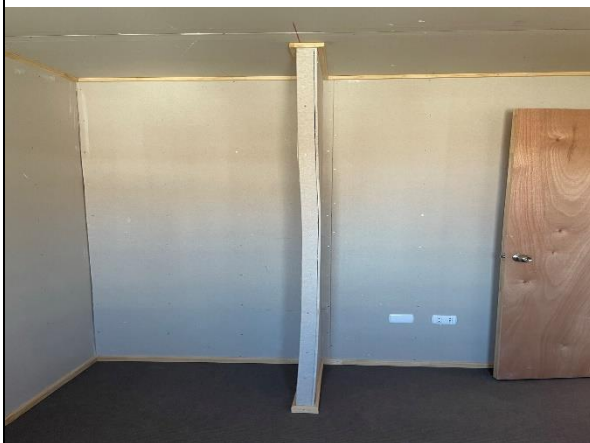
Foto N°23: 14 de diciembre de 2022
Desaplomo de tabiquería interior de muro, de vivienda ubicada en pasaje Granate N°1409.

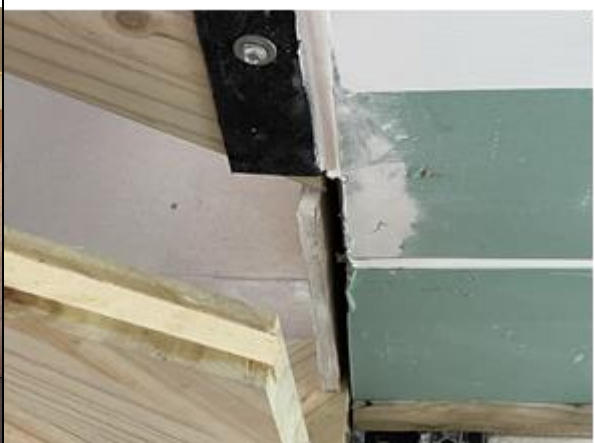
Foto N°24: 12 de diciembre de 2022
Encuentro de placa de cielo de cocina con muro de escalera, de vivienda ubicada en calle Piedra del Sol N°916.
