INFORME FINAL

INFORME N° 598/2022

21 DE DICIEMBRE DE 2022

INFORME FINAL N° 598, DE 2022, SOBRE AUDITORÍA AL PROYECTO “COMITÉ HABITACIONAL VILLA ESPAÑA DE HUEPIL”, DE LA COMUNA DE TUCAPEL, EJECUTADO POR EL SERVICIO DE VIVIENDA Y URBANIZACIÓN REGIÓN DEL BIOBÍO.

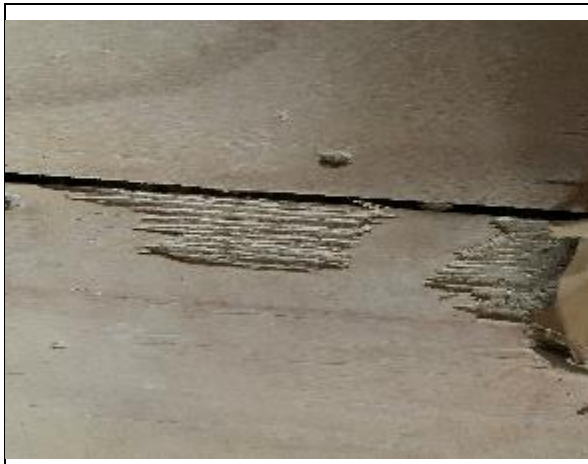
2.2. Se observa que en las viviendas detalladas en el anexo N°4, las placas contrachapadas de piso dispuestas en el segundo y tercer nivel de las viviendas, se encuentran dañadas, con desnivel y una excesiva separación entre elementos -que supera los 5 mm-, situación que contraviene lo establecido en el numeral B.4.4.4, de las ETA, el que señala en lo que interesa que se dejará una separación de 5 mm entre planchas, se dispondrán alternadas y en forma perpendicular a las vigas de apoyo, sólo se aceptarán placas de comercio formal, que cuenten con las tolerancias dimensionales y una adecuada estabilidad y resistencia al impacto. La situación descrita, se ilustra en las fotografías N°s 5 a la 10 del anexo fotográfico.

Foto N°7: 1 de julio de 2022
Placa de piso dañada, en sala de estar, de la vivienda ubicada en calle Fundador Osvaldo Jara N°530.

Finalmente, manifiesta que la humedad ambiental y de las placas es otro factor incidente al momento de ejecutar los trabajos, lo que podría producir variaciones en la separación de los elementos. No obstante, señala que en aquellos casos en que los elementos estén separados por más de 8 mm, se aplicarán juntas flexibles, y se repararán o reemplazarán los elementos dañados.

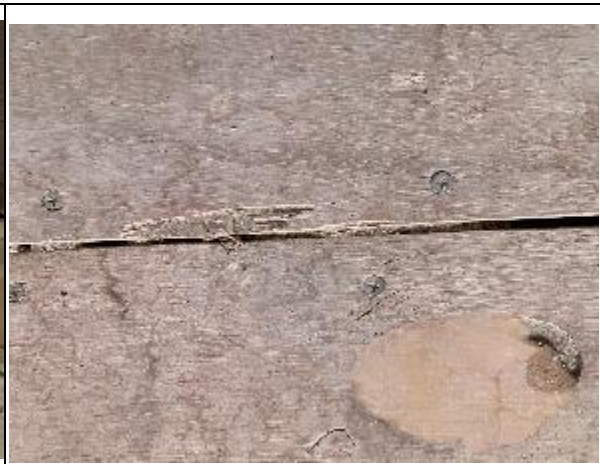
Foto N°8: 1 de julio de 2022
Placa de piso dañada, en dormitorio 2, de la vivienda ubicada en calle Roberto Gómez N°1510.

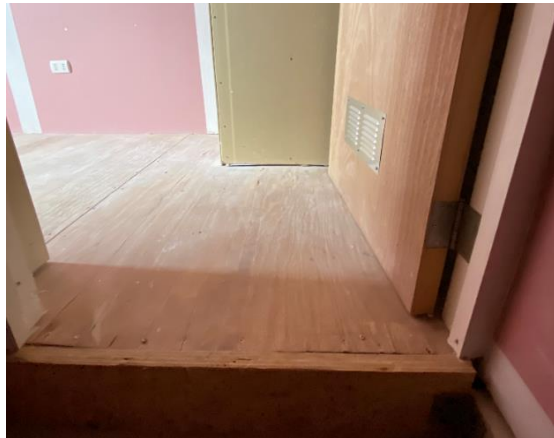
Foto N°9: 30 de junio 2022.
Placa de piso dañada, en unión de escalera con dormitorio 3, de la vivienda ubicada en calle Cataluña N°210.

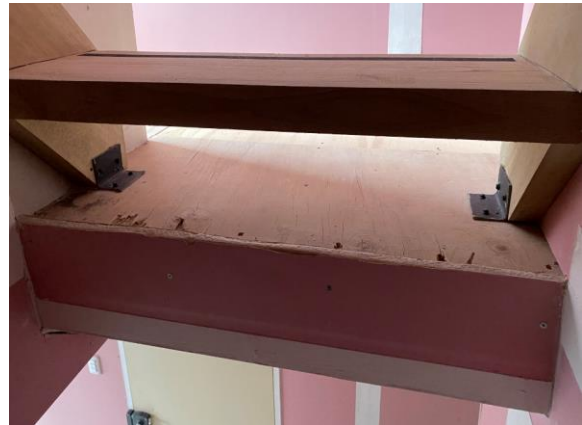
Foto N°10: 30 de junio 2022
Placa de piso dañada, en dormitorio 2, de la vivienda ubicada en Pasaje Bilbao N°45.

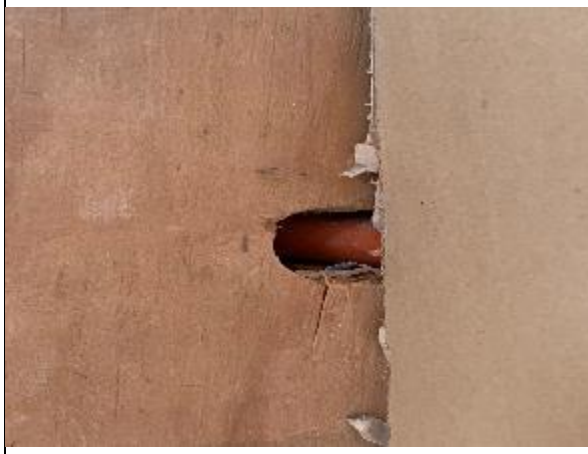
Foto N°11: 1 de julio de 2022
Placa de piso perforada para atravesio de ducto, en dormitorio 3, de la vivienda ubicada en calle Roberto Gómez N°1510.

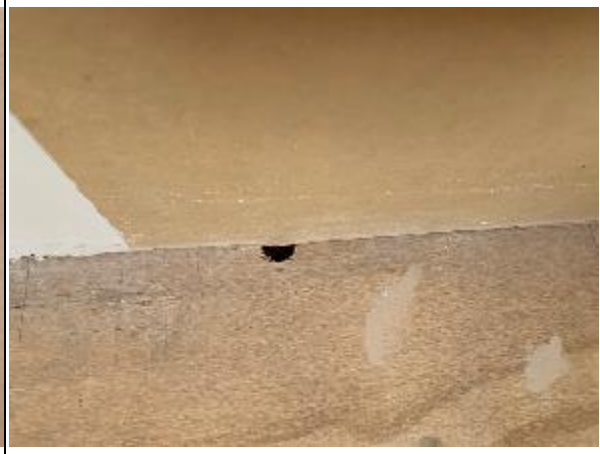
Foto N°12: 1 de julio de 2022
Placa de piso perforada para atravesio de ducto, en dormitorio 3, de la vivienda ubicada en calle Roberto Gómez N°1620.

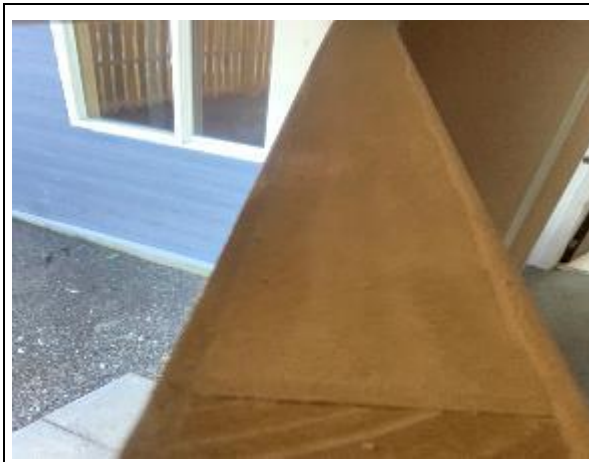
Foto N°13: 1 de julio de 2022
 Ausencia de pintura en canto de puerta de acceso, de la vivienda ubicada en calle Roberto Gómez N°1420.

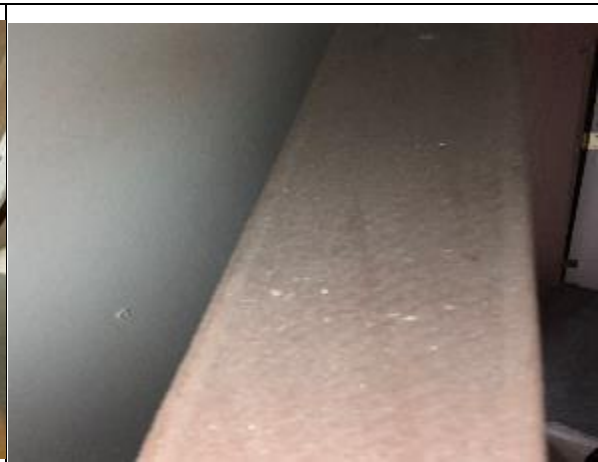
Foto N°14: 23 de junio de 2022
 Ausencia de pintura en canto de puerta de baño, de la vivienda ubicada en calle San Diego N°1560.

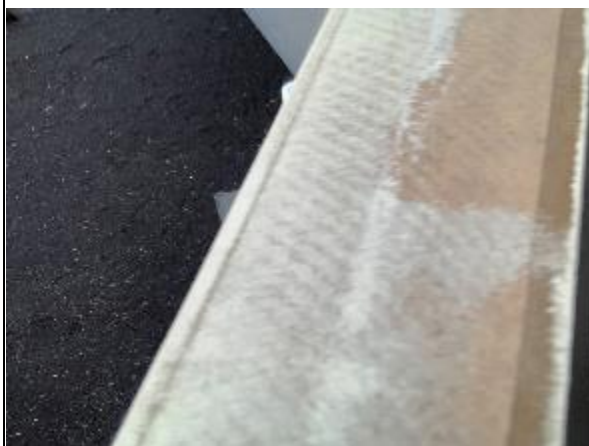
Foto N°15: 23 de junio de 2022
 Ausencia de pintura en canto de puerta de cocina, de la vivienda ubicada en pasaje Bilbao N°125.

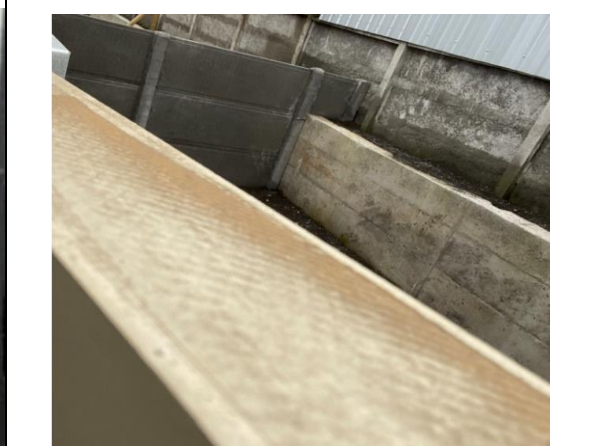
Foto N°16: 30 de junio de 2022.
 Ausencia de pintura en canto de puerta de cocina, de la vivienda ubicada en calle Cataluña N°210.

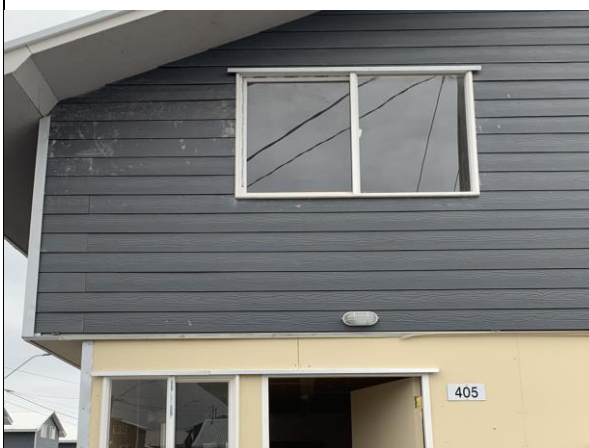
fibrocemento instalados en el acceso a los inmuebles. El mismo defecto se advierte en el muro exterior del dormitorio 1 de la vivienda emplazada en la calle Roberto Gómez N°1450, todo lo cual se aprecia en las fotografías N°s 17 a la 19 del anexo fotográfico, situación que no se aviene con lo dispuesto en el numeral C.1.1.5, de las ETA, el que señala que para cumplir con la impermeabilización del revestimiento exterior que exige el itemizado técnico regional, se utilizará pintura látex sobre las planchas del revestimiento de fibrocemento.

Foto N°17: 30 de junio de 2022
 Mancha de pintura en siding de fibrocemento en el acceso de la vivienda de Cataluña N°405.

Al respecto, atendido que el servicio no desvirtúa la situación objetada, sumado a la circunstancia que se limita a informar solo acciones futuras para corregirla, se resuelva mantener la observación formulada hasta que esa entidad acredite documentadamente la superación de este defecto de terminación, todo lo cual a través del Sistema de Seguimiento y Apoyo CGR, en el plazo de 60 días, contado desde la recepción de este informe final.

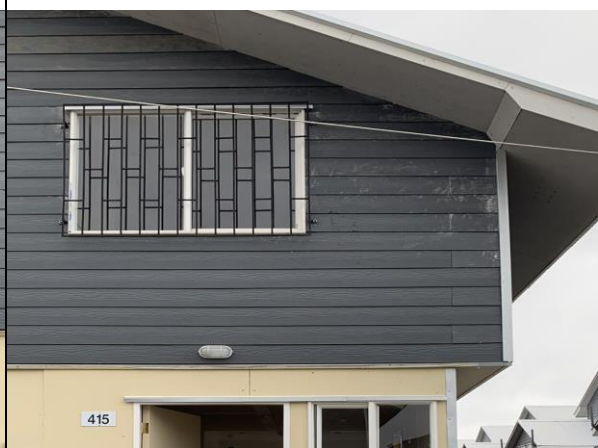
Foto N°18: 23 de junio de 2022
 Mancha de pintura en siding de fibrocemento en el acceso de la vivienda de Cataluña N°415.
