INSPECCIÓN DE OBRA PÚBLICA

SERVICIO DE VIVIENDA Y URBANIZACIÓN REGIÓN DEL BIOBÍO

INFORME N° 846 / 2023
28 DE DICIEMBRE DE 2023

INFORME FINAL N° 846, DE 2023, SOBRE INSPECCIÓN A LAS OBRAS DEL CONTRATO “MEJORAMIENTO PAR VIAL COLLAO / GENERAL NOVOA, CONCEPCIÓN – ETAPA 2B”, A CARGO DEL SERVICIO DE VIVIENDA Y URBANIZACIÓN DE LA REGIÓN DEL BIOBÍO.

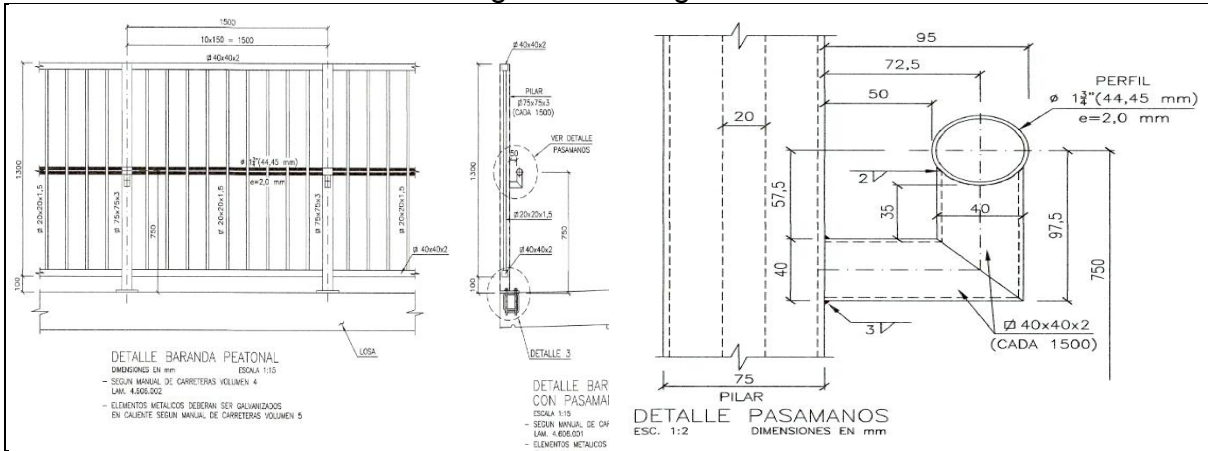
N°	PARTIDA/ ACTIVIDAD	HALLAZGO	NORMA VULNERADA	RESPALDO
1	11.2.7 Sum. y Coloc. de Baranda Met. Peatonal Galvanizada.	Se constató la instalación de la baranda metálica sin el pasamanos en ambos costados del puente Novoa, la que aparece pagada en el estado de pago N° 20, de 26 de septiembre de 2023, con un avance de 57 ml de los 60 que contempla el proyecto, lo que no es consistente con el avance observado en terreno.	Lo anterior, no da cumplimiento al Detalle Baranda Peatonal, de la lámina EST-23de23, "Detalles Generales", el cual indica la instalación de un pasamanos a la altura de 750 mm, desde la base de la baranda.	Anexo N° 3, Fotografías N°s 3 a la 8
	RESPUESTA DEL SERVICIO	<p>El SERVIU manifiesta que una vez instalada la baranda peatonal, solicitó al Ministerio de Obras Públicas, ratificar la altura del pasamanos, dado que no figura en la lámina 4.406.002, del volumen 5 del Manual de Carreteras, indicando que la mencionada cartera de Estado habría respondido que dicho elemento no se encuentra indicado en la referida lámina, debido a un posible uso inadecuado.</p> <p>Agrega, que en consideración que este elemento se encontraba disponible para ser instalado, el Director de Obras indicó a la constructora considerar la reubicación del pasamanos en los extremos del puente hacia el derrame lateral del terraplén, con el objetivo de guiar a los peatones. Lo anterior, teniendo en cuenta que al realizar una evaluación económica de una modificación de proyecto -lo que implica supresión de obras y obras extraordinarias-, con los valores actualizados, ello conllevaría un incremento en el valor del contrato, adjuntando el respectivo análisis de precios unitarios.</p> <p>Finalmente, señala que la baranda se encuentra instalada completamente en el puente Novoa, habiéndose pagado 57 metros lineales del ítem, considerando un 5% de incidencia del pasamanos aún sin instalar por las razones que habría indicado el Ministerio de Obras Públicas.</p>

Fotografía N°	3	Fotografía N°	4
Fecha Captura		Fecha Captura	
Ubicación	Puente Novoa	Ubicación	Puente Novoa
Contenido	Detalle baranda peatonal	Contenido	Detalle pasamanos
Fotografía N°	5	Fotografía N°	6
Fecha Captura	12-10-2023	Fecha Captura	12-10-2023
Ubicación	Puente Novoa	Ubicación	Puente Novoa
Contenido	Baranda norte	Contenido	Baranda sur
Fotografía N°	7	Fotografía N°	8
Fecha Captura	12-10-2023	Fecha Captura	12-10-2023
Ubicación	Puente Novoa	Ubicación	Puente Novoa
Contenido	Baranda sur	Contenido	Baranda sur

CONCLUSIÓN	<p>Al respecto, cabe hacer presente que conforme al criterio contenido en el dictamen N° 49.461, de 2015, de la Contraloría General, por una parte, para la determinación del desarrollo o avance de la obra y, por tanto, del monto del respectivo estado de pago, la administración debe atenerse a las partidas ejecutadas, y por otra, que las bases administrativas no contemplan la posibilidad de desglosar los antedichos ítems, como se ha efectuado en la especie, por lo que no cabe sino concluir que el singularizado servicio no se encuentra habilitado para efectuar el pago de los trabajos en los términos observados, contemplando la incidencia que informa en esta oportunidad.</p> <p>Por lo anterior, la observación formulada se mantiene (C), debiendo esa entidad acreditar en el Sistema de Seguimiento y Apoyo CGR, por medio de antecedentes gráficos, la reubicación del pasamanos o el ajuste pertinente en el contrato, a fin de mantener el equilibrio económico de las prestaciones, evitando un enriquecimiento sin causa a favor de la empresa en desmedro de la Administración, en el plazo de 60 días hábiles, contado desde la recepción de este informe.</p>

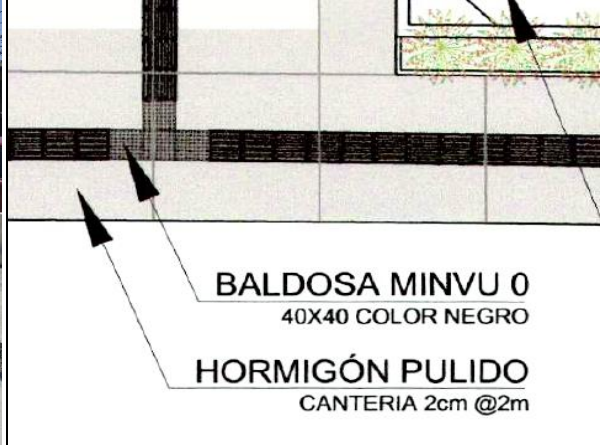
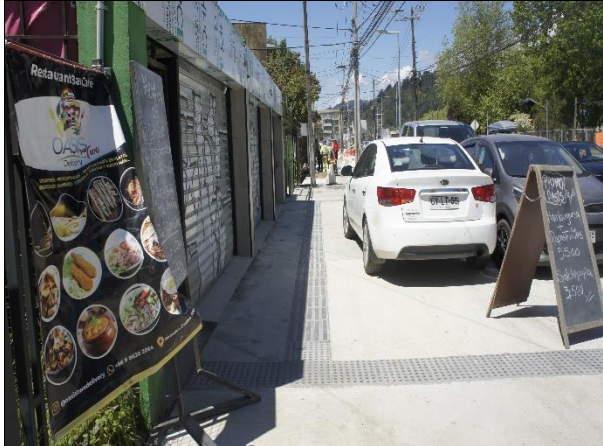
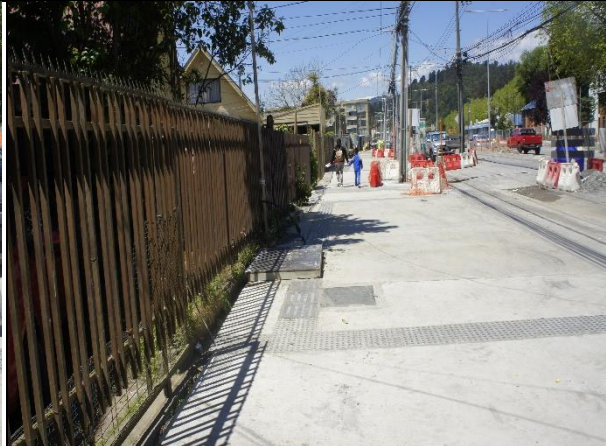
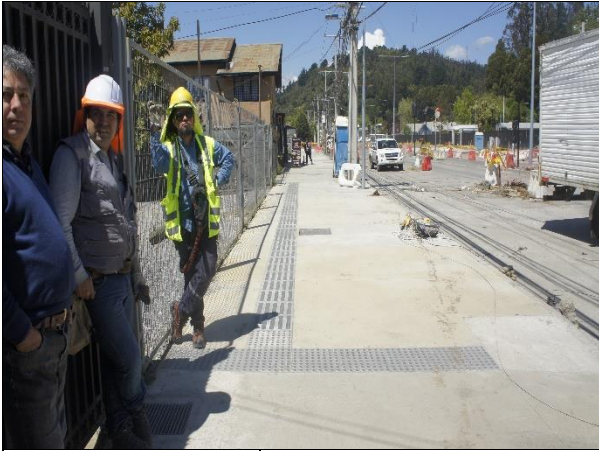
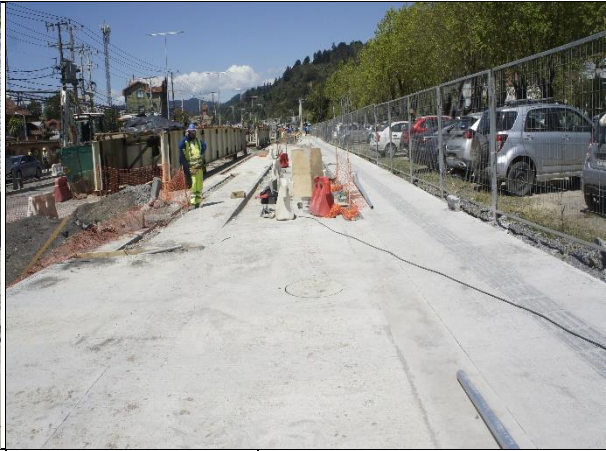
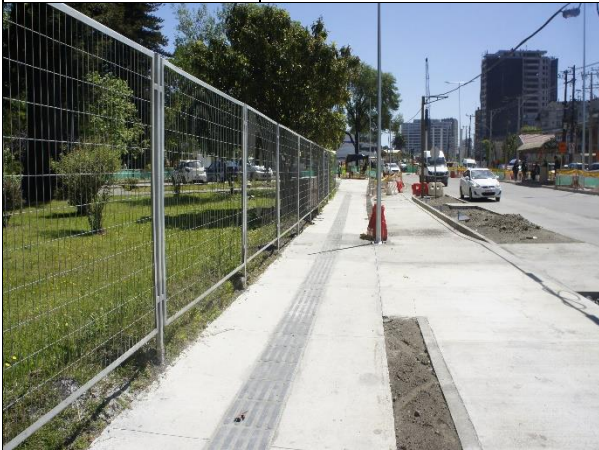
Fotografía N°	12
Fecha Captura	
Ubicación	Detalle acceso paraderos
Contenido	Detalle modulación baldosas

Fotografía N°	13
Fecha Captura	02-11-2023
Ubicación	Avenida Collao
Contenido	Paradero locomoción colectiva

Fotografía N°	14
Fecha Captura	02-11-2023
Ubicación	Avenida Collao
Contenido	Paradero locomoción colectiva

Fotografía N°	15
Fecha Captura	02-11-2023
Ubicación	Avenida Collao
Contenido	Paradero locomoción colectiva

Fotografía N°	16
Fecha Captura	02-11-2023
Ubicación	Avenida Collao
Contenido	Paradero locomoción colectiva

Fotografía N°	17
Fecha Captura	02-11-2023
Ubicación	Avenida Collao
Contenido	Paradero locomoción colectiva

RESPUESTA DEL SERVICIO		El servicio responde que en conjunto con la Dirección de Tránsito de la Municipalidad de Concepción y la Secretaría Regional Ministerial de Transportes y Telecomunicaciones, Región del Biobío, fue revisada la ubicación definitiva de los refugios peatonales, considerando las condiciones actuales del terreno y la cercanía a los accesos vehiculares de las viviendas, advirtiendo sectores con una holgura menor a 1 metro con las baldosas de alerta de esos accesos, por lo que se acordó en base al referido espacio, privilegiar la instalación de aquellas baldosas de alerta y no incorporar la línea de baldosa guía hacia el paradero. Agrega, que una vez ejecutados los refugios peatonales y previo al término de la obra, se realizará una reunión en terreno con las mencionadas entidades públicas, para acordar, de manera definitiva, si es posible ejecutar las baldosas MINVU 0, o efectuar su disminución o relocalización.

CONCLUSIÓN		Lo manifestado por el servicio no resulta suficiente para desvirtuar la objetado, toda vez que los trabajos no se han ejecutado, comprometiendo solo acciones a futuro, por lo cual se mantiene la observación formulada (C), debiendo esa entidad acreditar a través del Sistema de Seguimiento y Apoyo CGR, en el plazo de 60 días hábiles, contado desde la recepción de este informe final, el cumplimiento de dicha partida en los términos exigidos en las especificaciones técnicas del proyecto, o en su defecto efectuar el ajuste pertinente en el contrato, a fin de mantener el equilibrio económico de las prestaciones, evitando un enriquecimiento sin causa a favor de la empresa en desmedro de la Administración.		
4	3.4.1 Veredas de Hormigón	Se observaron veredas fisuradas, según se indica en las fotografías adjuntas.	Lo anterior, no da cumplimiento al numeral 36.5 "Responsabilidad y Cuidado de las Obras", de las Bases Administrativas Especiales, BAE, que dispone que el contratista deberá proporcionar y mantener por su propia cuenta los cuidadores, serenos, cercos y las luces de alumbrado en cantidad suficiente para asegurar la protección de las obras y la seguridad y la convivencia del público y de sus propios obreros. Especialmente, deberá cuidarse de no dañar aceras, árboles, césped u otros elementos urbanos que permanezcan. Asimismo, transgrede el título "Generalidades", de las Especificaciones Técnicas de Pavimentación, que establece que el contratista será responsable de la reparación y terminaciones de las instalaciones que hayan sido dañadas voluntaria o involuntariamente durante la ejecución de la obra, con cargo a su costa (radiéres, instalaciones, soleras, cámaras, obras aledañas tanto del SERVIU como del municipio, etc.)	Anexo N° 3, Fotografías N°s 18 a la 21

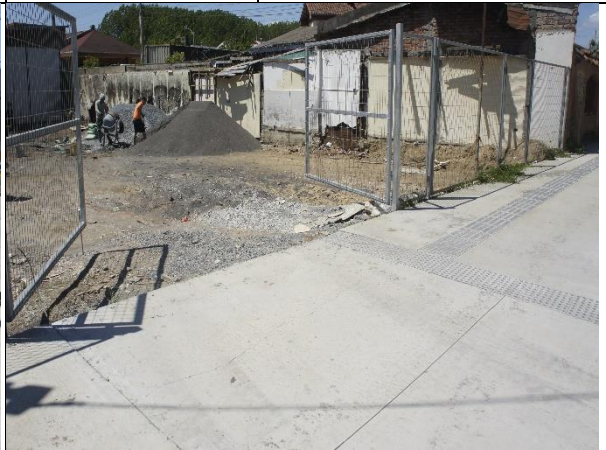
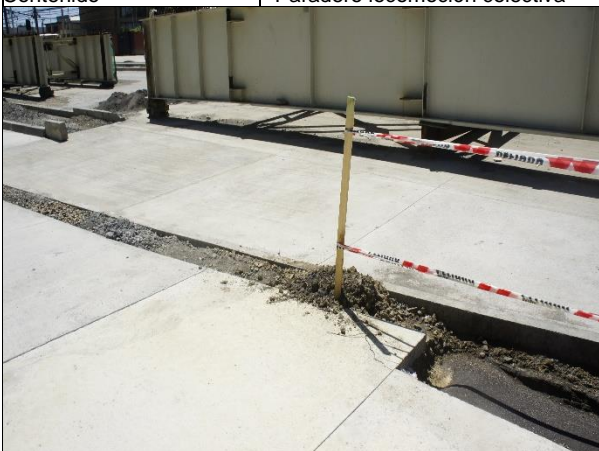
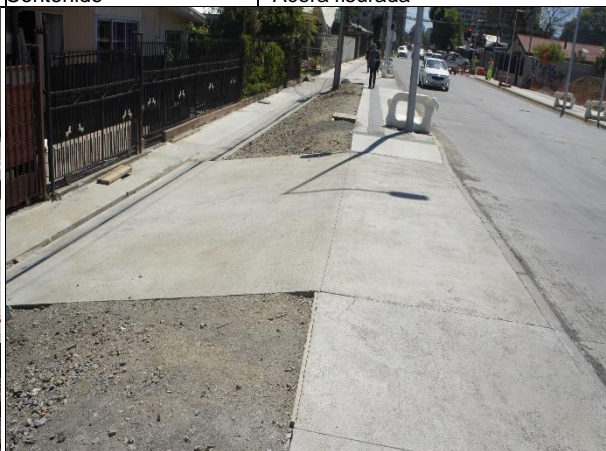
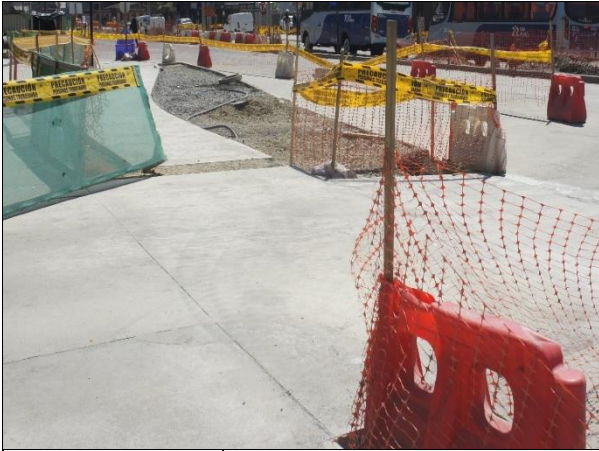
Fotografía N°	18
Fecha Captura	02-11-2023
Ubicación	Avenida Collao sector norte
Contenido	Acera fisurada

Fotografía N°	19
Fecha Captura	02-11-2023
Ubicación	Avenida Collao sector sur
Contenido	Acera fisurada

Fotografía N°	20
Fecha Captura	02-11-2023
Ubicación	Calle General Novoa
Contenido	Acera fisurada

Fotografía N°	21	Fotografía N°	22
Fecha Captura	02-11-2023	Fecha Captura	-
Ubicación	Acceso UBB poniente	Ubicación	Acceso UBB
Contenido	Acera fisurada	Contenido	Plano de diseño urbano

N° DE OBSERVACIÓN	MATERIA DE LA OBSERVACIÓN	NIVEL DE COMPLEJIDAD	REQUERIMIENTO PARA SUBSANAR LA OBSERVACIÓN
Acápites I, Sobre aspectos constructivos, numeral 4.	Se observaron veredas fisuradas, según se indica en las fotografías adjuntas.	Medianamente Compleja	Esa entidad deberá acreditar con antecedentes gráficos como medio de prueba, el reemplazo de las veredas fisuradas en el Sistema de Seguimiento y Apoyo CGR, en el plazo de 60 días hábiles, contado desde la recepción del presente informe, con la posterior validación de la unidad de auditoría de ese servicio, en la señalada plataforma.

RESPUESTA DEL SERVICIO		La entidad fiscalizada responde que las veredas en cuestión fueron recibidas sin fisuras, las cuales se vieron afectadas posteriormente por motivos ajenos a la obra, como es el paso de vehículos o maquinaria pesada. Agrega, que no obstante lo anterior, la constructora se comprometió a rehacerlas conforme al avance de la obra y previo a la instalación del área verde.		
CONCLUSIÓN		En consideración a que el servicio fiscalizado se limita a informar solo acciones a futuro para resolver la situación representada, las cuales aún no se han concretado, se resuelve mantener la observación formulada (MC), hasta que esa entidad acredite con antecedentes gráficos como medio de prueba, la ejecución de estas nuevas veredas, todo lo cual a través del Sistema de Seguimiento y Apoyo CGR, en el plazo de 60 días hábiles, contado desde la recepción del presente informe, con la posterior validación de la unidad de auditoría de ese servicio, en la señalada plataforma.

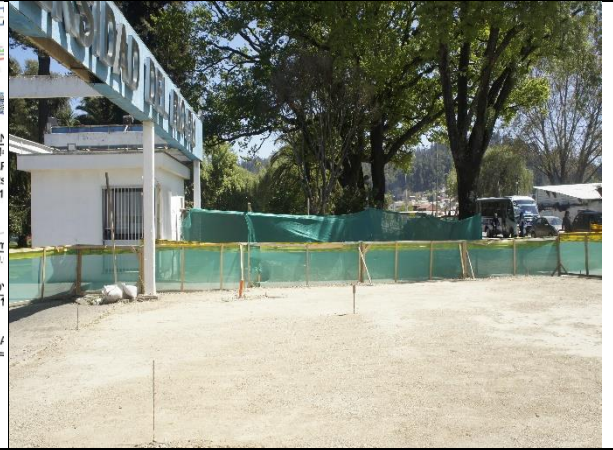
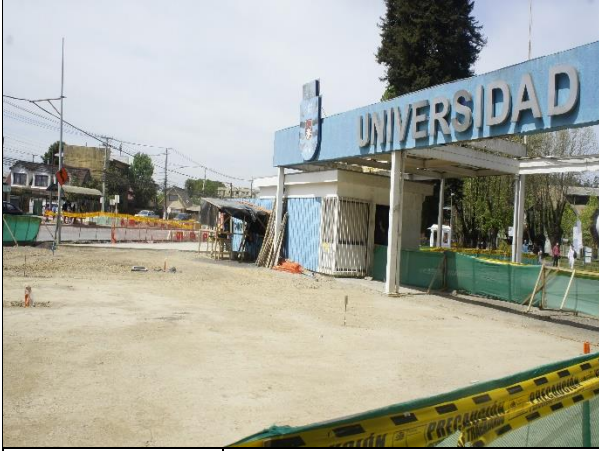
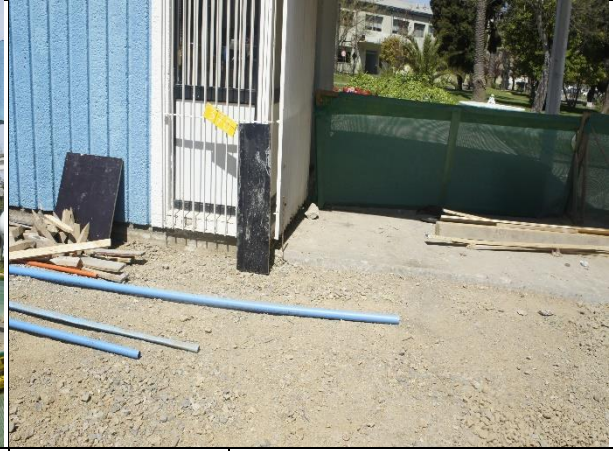
5	3.4.1 Veredas de Hormigón	<p>Se advirtió que el nivel de piso terminado, NPT, de la acera del acceso a la UBB quedará más alto que el pavimento interior del acceso de la señalada universidad, con una pendiente no definida, y sin una solución para el escurrimiento de las aguas lluvias que podrían entrar al recinto.</p>	<p>La situación descrita no da cumplimiento al artículo 1°, de la ley N° 19.525, que Regula Sistemas de Evacuación y Drenaje de Aguas Lluvias, según el cual el Estado velará porque en las ciudades y en los centros poblados existan sistemas de evacuación y drenaje de aguas lluvias que permitan su fácil escurrimiento y disposición e impidan el daño que ellas puedan causar a las personas, a las viviendas y, en general, a la infraestructura urbana.</p> <p>A su vez, no armoniza con el título "Generalidades", de las Especificaciones Técnicas, que establece que el contratista deberá tener especial preocupación por dar solución al escurrimiento de las aguas lluvias, asegurando las pendientes y ejecutando las obras que sean necesarias como canales, drenajes y otros para asegurar que no se produzcan anegamientos, posas u otros deterioros de las obras.</p>	<p>Anexo N° 3, Fotografías N°s 24 a la 26</p>

Fotografía N°	23	Fotografía N°	24
Fecha Captura	-	Fecha Captura	12-10-2023
Ubicación	Acceso UBB	Ubicación	Acceso UBB
Contenido	Plano de aguas lluvias	Contenido	Base de pavimento ejecutado

Fotografía N°	25	Fotografía N°	26
Fecha Captura	19-10-2023	Fecha Captura	19-10-2023
Ubicación	Acceso UBB	Ubicación	Acceso UBB
Contenido	Base de pavimento ejecutado	Contenido	Base de pavimento ejecutado

RESPUESTA DEL SERVICIO		<p>El servicio responde que los planos del proyecto de las plazas contiguas a la Universidad del Bio-Bío, no detallan pendientes de escurrimientos de aguas lluvias, por lo cual el Director de Obras del SERVIU solicitó a la empresa presentar una propuesta que incluyera pendientes de escurrimientos entre 0,5% y 2%. Agrega, que no obstante lo anterior, durante la revisión de esta propuesta se advirtieron algunas pendientes bajo los porcentajes mencionados, debiendo considerar como elemento adicional una canal tipo Ulma, con su respectiva descarga al sumidero más cercano, asegurando que no ingrese agua en el acceso al recinto educacional, lo cual será considerado como obras adicionales.</p>		
CONCLUSIÓN		<p>Lo informado por la entidad fiscalizada no resulta suficiente para subsanar la situación formulada (C), toda vez que los trabajos que alude no se han ejecutado totalmente, debiendo ese servicio acreditar a través del Sistema de Seguimiento y Apoyo CGR, en el plazo de 60 días hábiles, contado desde la recepción de este informe final, la superación integral de la situación representada y acompañar la documentación de respaldo de la modificación de obras que se alude, a fin de mantener el equilibrio económico del contrato.</p>

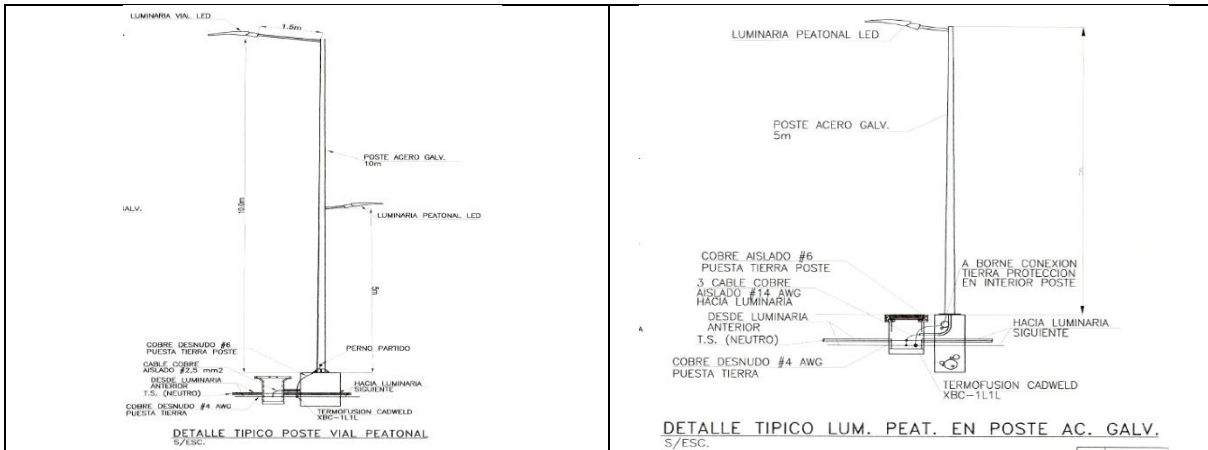
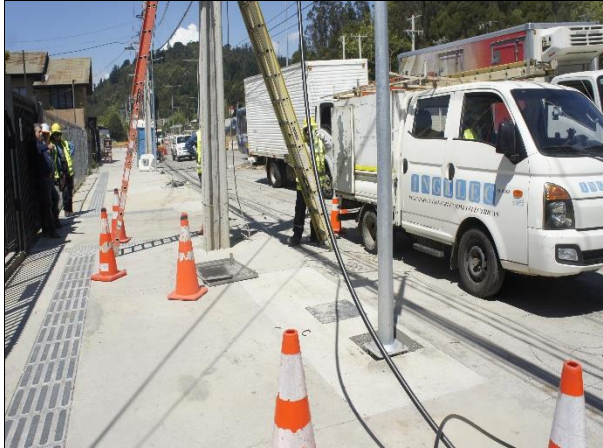
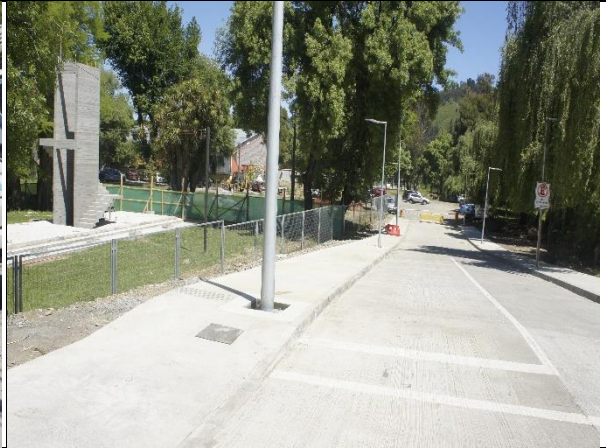
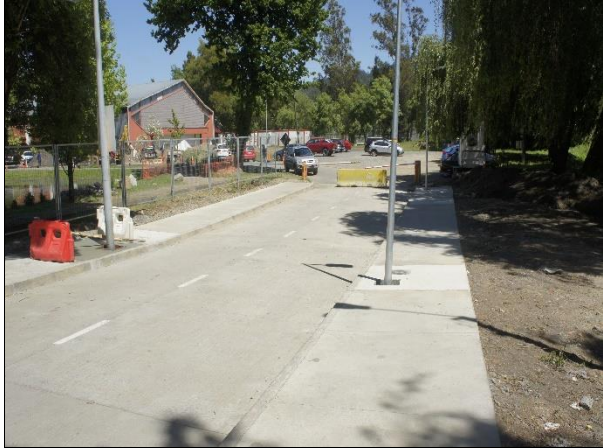
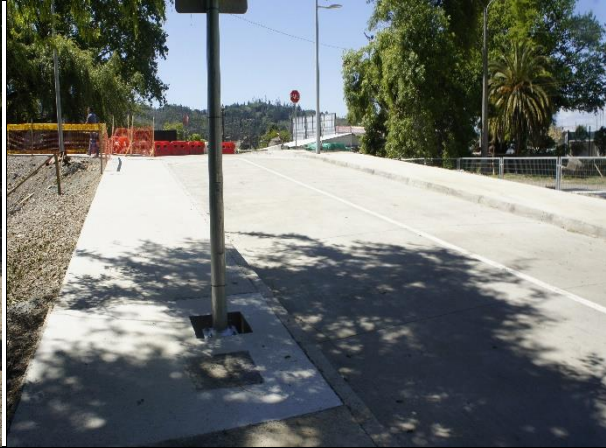
6	9.2.5.1 Poste AG – 5 m brazo simple; 9.2.5.5 Poste AG – 10 m brazo doble altura	<p>Se verificó que la base del poste peatonal de calle Collao en el PK 1+900 y también en aquellos colocados en el acceso a los estacionamientos de la UBB, fueron ejecutados bajo el nivel de la acera, disminuyendo su altura útil en 7 cm, aproximadamente, y con la posible infiltración de aguas lluvias al material colocado bajo aquellas aceras, según se ilustra en las fotografías adjuntas.</p>	<p>Lo anterior, incumple el punto 9.2.5.1. "Poste AG – 5 m brazo simple", de las Especificaciones Técnicas de Iluminación Pública, que indica que se consideran postes de acero galvanizado de acuerdo con la especificación indicada precedentemente, y su altura será de 5 metros útiles con brazo simple, para iluminar las ciclovías o senderos peatonales.</p> <p>Por su parte, transgrede el punto 9.2.5.5. "Poste AG – 10 m brazo doble altura", de la misma especificación, que señala que se consideran postes de acero galvanizado de acuerdo con la especificación indicada precedentemente, y su altura será de 12 metros útiles con brazos ubicados a una altura de 10 m para iluminación vial (brazo 1,5m) y a 5 metros para iluminación peatonal/ciclovía (brazo 0,5 m.), según planos adjuntos.</p> <p>Es así, que los detalles de la lámina ILU- 4de4, del Proyecto de Iluminación Pública, que indican una altura de 12 metros útiles, para el poste vial peatonal, y 5 metros útiles, en el poste de iluminación peatonal, ambos medidos desde la base.</p>	<p>Anexo N° 3, Fotografías N°s 27 a la 32</p>

Fotografía N°	27	Fotografía N°	28
Fecha Captura		Fecha Captura	
Ubicación	Equipo electrógeno	Ubicación	Equipo electrógeno
Contenido	Radier de piso	Contenido	Radier de piso

Fotografía N°	29	Fotografía N°	30
Fecha Captura	02-11-2023	Fecha Captura	02-11-2023
Ubicación	Avenida Collao sector norte	Ubicación	Acceso estacionamientos UBB
Contenido	Base poste bajo acera	Contenido	Base poste bajo acera

Fotografía N°	31	Fotografía N°	32
Fecha Captura	02-11-2023	Fecha Captura	02-11-2023
Ubicación	Acceso estacionamientos UBB	Ubicación	Acceso estacionamientos UBB
Contenido	Base poste bajo acera	Contenido	Base poste bajo acera

RESPUESTA DEL SERVICIO		<p>El servicio responde que se efectuó una modificación en la base de la postación existente -lo que fue solicitado por la Municipalidad de Concepción-, en los postes de 5 y 10 metros para iluminación peatonal y vial ejecutados en aceras, adjuntando los correos electrónicos que respaldan dicha solicitud. En cuanto a la posible infiltración de aguas lluvias, manifiesta que dichos espacios serán rellenados con mortero hasta el nivel de la acera, y que la disminución de altura en 7 cm no afecta la luminosidad calculada en el estudio lumínico.</p>		
CONCLUSIÓN		<p>Sin perjuicio de lo informado por el SERVIU, se resuelve mantener la observación formulada (MC), debido que a la fecha no se ha regularizado la situación que se cuestiona, no acompañando, además, el estudio lumínico a que se alude.</p> <p>Al respecto, el SERVIU deberá acreditar documental y gráficamente a través del Sistema de Seguimiento y Apoyo CGR, la corrección de esta situación y el estudio lumínico que alude en su respuesta, en el plazo de 60 días hábiles, contado desde la recepción de este informe, con la posterior validación de la unidad de auditoría de ese servicio, en la señalada plataforma.</p>

Acápito I, Sobre aspectos constructivos, numeral 6.	Se verificó que la base del poste peatonal de calle Collao en el PK 1+900 y también en aquellos colocados en el acceso a los estacionamientos de la UBB, fueron ejecutados bajo el nivel de la acera, disminuyendo su altura útil en 7 cm, aproximadamente, y con la posible infiltración de aguas lluvias al material colocado bajo aquellas aceras, según se ilustra en las fotografías adjuntas.	Compleja.	Esa entidad deberá acreditar documental y gráficamente a través del Sistema de Seguimiento y Apoyo CGR, la corrección de esta situación y el estudio lumínico que alude en su respuesta, en el plazo de 60 días, contado desde la recepción de este informe.			
Acápito II, Sobre aspectos técnico-administrativos, numeral 1.	Se tuvo a la vista la Ficha E1, en la cual solo consta la entrega del Informe de ensayo oficial N° 33.546, de 4 de mayo de 2023, de la UBB, con el resultado del ensayo de un testigo de hormigón de acera, de Collao Norte PK 1705, tramo 182, en circunstancias que aparecen ejecutados y pagados 5.799 m ² del ítem "Vereda de Hormigón 7 cm", al estado de pago N° 20, de 26 de septiembre de 2023.	Compleja.	Esa entidad deberá acreditar por medio de antecedentes documentales, el resultado de aquellos ensayos y la ficha E1 actualizada, a través del Sistema de Seguimiento y Apoyo CGR, en el plazo de 60 días hábiles, contado desde la recepción del presente informe.
