**INFORME
INVESTIGACIÓN ESPECIAL**

**Servicio de Vivienda y
Urbanización, Región del
Bío-Bío**

**Número de Informe: IE-18/2014.-
26 de Diciembre de 2014.-**

INFORME DE INVESTIGACIÓN ESPECIAL
N° IE 18 DE 2014, SOBRE OBRA
EJECUTADA POR EL SERVICIO DE
VIVIENDA Y URBANIZACIÓN DE LA
REGIÓN DEL BÍO-BÍO.

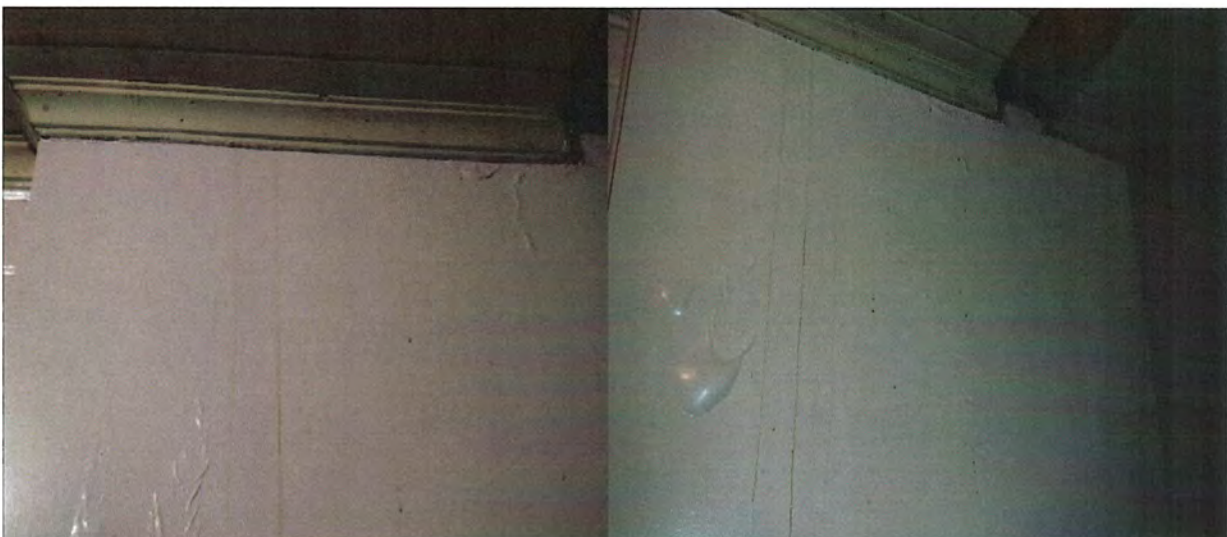
1.1 Se observó que la vivienda N° 1, presenta filtraciones en la habitación del segundo piso, no obstante que las especificaciones técnicas consideraron el retiro y la reposición de la cubierta, señalando que se deberá asegurar la impermeabilidad y la correcta estanqueidad de ésta, ver anexo fotográfico, fotos N°s 1 y 2.

Foto N°1
Casa 1: Filtraciones en habitación segundo piso

Foto N°2
Casa 1: Filtraciones en habitación segundo piso

Sobre el particular, el servicio informa que para los puntos N°s 1.1, 1.3, 1.4, 1.5, instruyó a la empresa contratista para que realizara las reparaciones correspondientes, y respecto al punto N° 1.2, indica que concurrirá un profesional técnico para medir la reposición de las canales de aguas lluvias, y de ser necesario, ordenará a la constructora la subsanación de la observación.

6. Acápite III, numerales 1.1 a 1.5, sobre deficiencias detectadas en visita a terreno, el SERVIU deberá remitir a esta Contraloría Regional los antecedentes documentales y gráficos que acrediten que las fallas relativas a filtraciones de aguas lluvias y falta de canal; defectos en la pintura; cubierta mal afianzada; humedad interior y fisuras en fachada exterior, hayan sido reparadas.

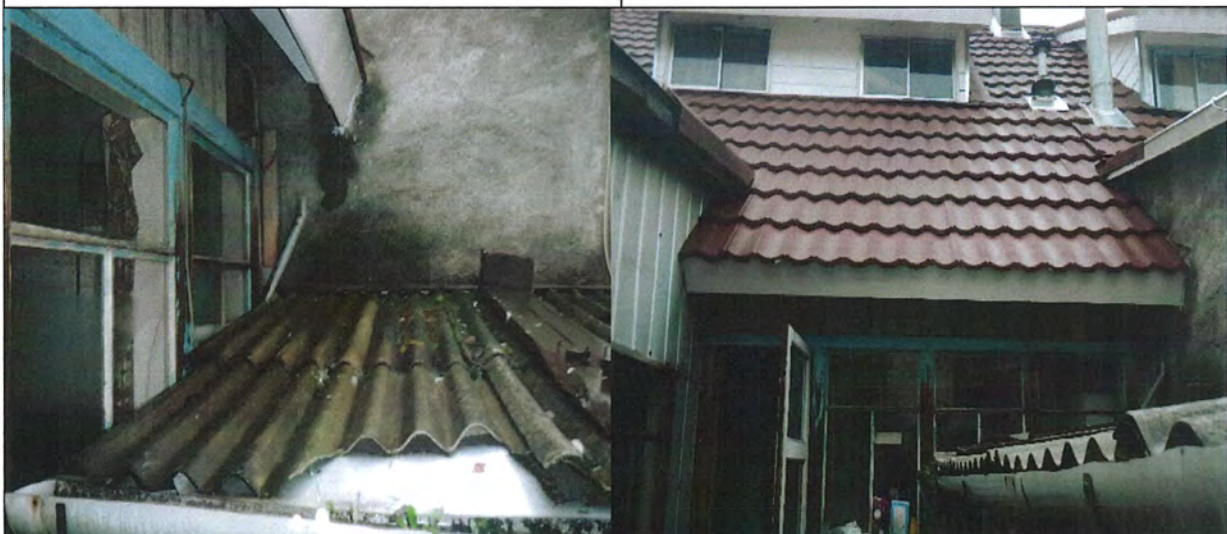
1.2 Falta la canal de aguas lluvias interior, de la casa N° 6, y canal exterior en las viviendas N°s 12, 13 y 14, incumpliendo con ello el punto 2.13, "Canales de agua lluvias", de las especificaciones técnicas del contrato, ver anexo fotográfico N°s 3 a 5.

Foto N°3
Casa 6: Falta reponer canal de aguas lluvias

Foto N°4
Casa 6: Falta reponer canal de aguas lluvias

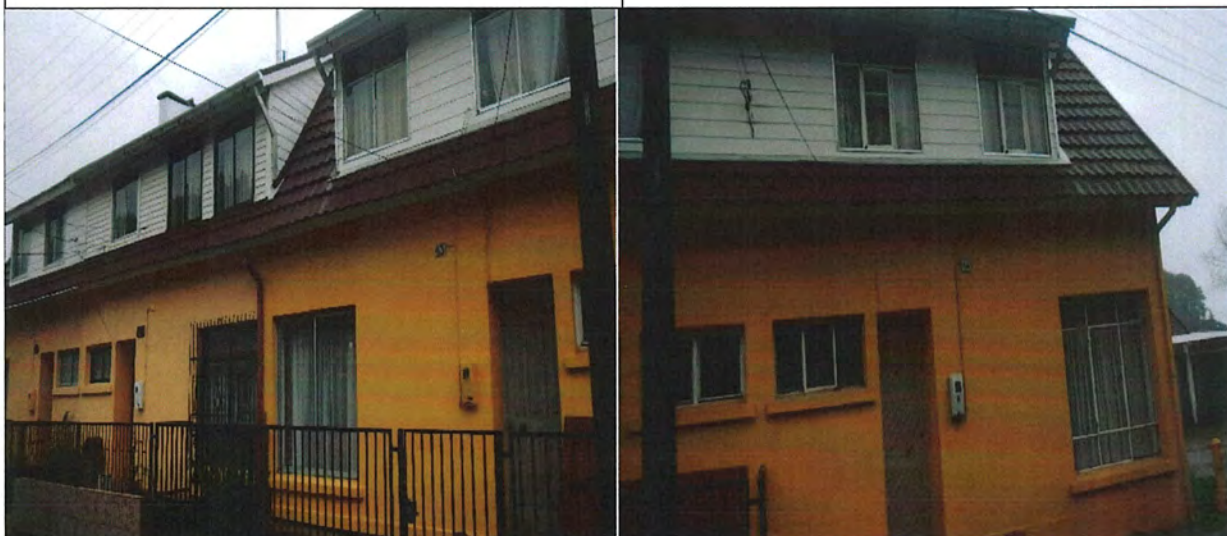
Foto N°5
Casa 12,13 y 14: Falta reponer canal de aguas lluvias

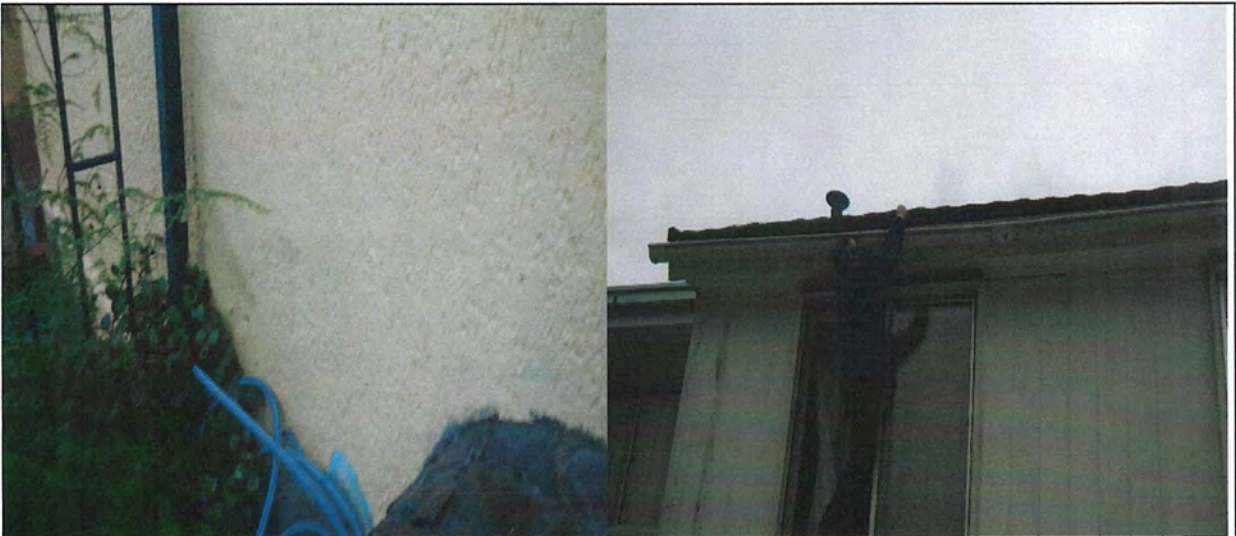
1.3 La casa N° 12 presenta pintura soplada en la fachada, ver anexo fotográfico, foto N° 6.

1.4 La misma vivienda tiene parte de la cubierta con afianzamiento defectuoso, lo que provoca que ingrese agua por el entretecho, incumpléndose el punto 2 "Retiro y Reposición de cubierta", de las especificaciones técnicas del contrato, que señalan que se deberá asegurar la impermeabilidad y la correcta estanqueidad de ésta, ver anexo fotográfico, foto N° 7.

Foto N°6
Casa 12: Deficiente pintura exterior

Foto N°7
Casa 12: Cubierta desenganchada

Acápites III, Otras observaciones, punto 1.4	Sobre la cubierta con afianzamiento defectuoso de la casa No 12.	Remitir informe técnico, con el registro fotográfico de reparación del afianzamiento de la cubierta.

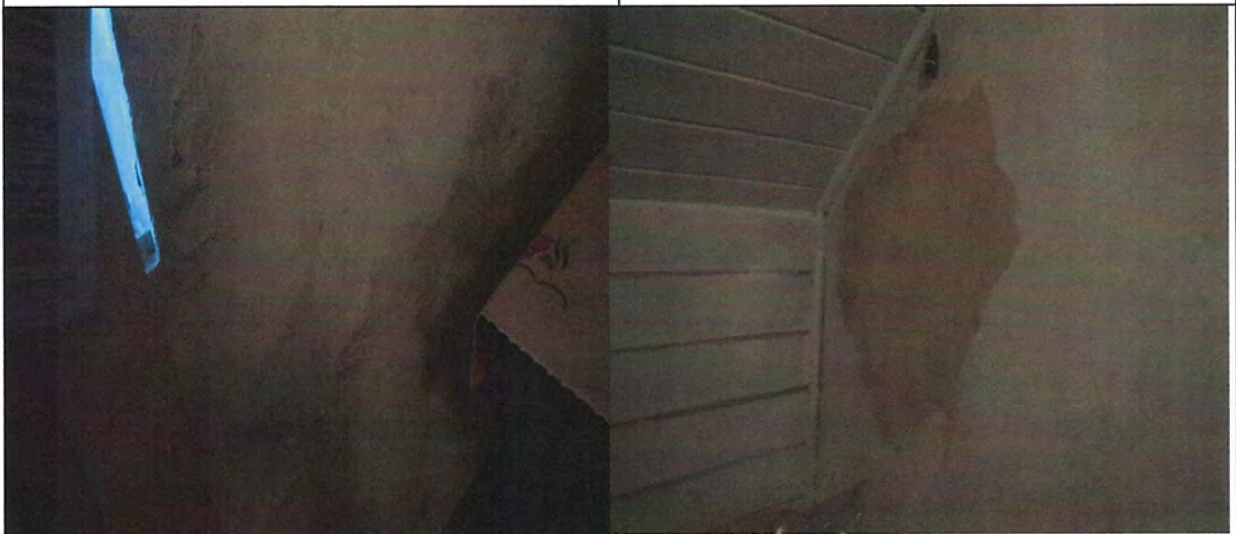
1.5 La vivienda N° 14, presenta defectos en la pintura interior, humedad en el segundo piso, y fisuras en la fachada exterior, ver anexo fotográfico, fotos N°s 8 a 11.

Foto N°8
Casa 14: Segundo piso excesiva humedad

Foto N°9
Casa 14: Segundo piso excesiva humedad

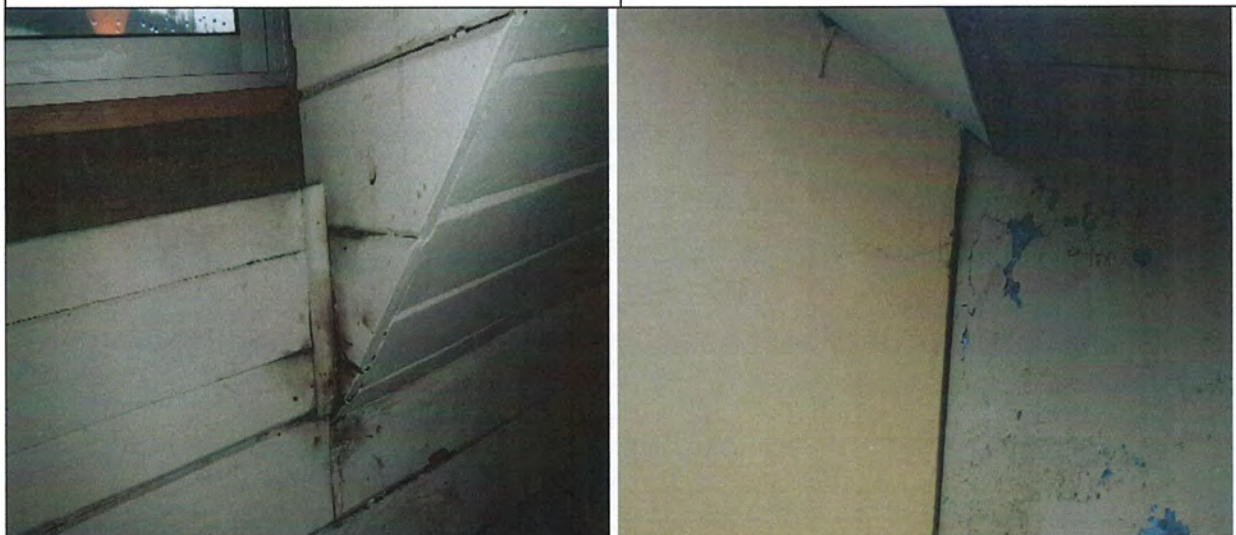
Foto N°10
Casa 14: Segundo piso excesiva humedad

Foto N°11
Casa 14: Fisura muro exterior vivienda
