INFORME FINAL

SERVICIO DE VIVIENDA Y URBANIZACIÓN REGIÓN DEL BIOBÍO

INFORME N° 33/ 2023
29 DE MAYO DE 2023

INFORME FINAL N° 33, DE 2023, SOBRE AUDITORÍA AL PROYECTO DE CONSTRUCCIÓN EN NUEVOS TERRENOS “LLACOLÉN VALLE LA PIEDRA, DE LA COMUNA DE SAN PEDRO DE LA PAZ”, EJECUTADO POR EL SERVICIO DE VIVIENDA Y URBANIZACIÓN DE LA REGIÓN DEL BIOBÍO.

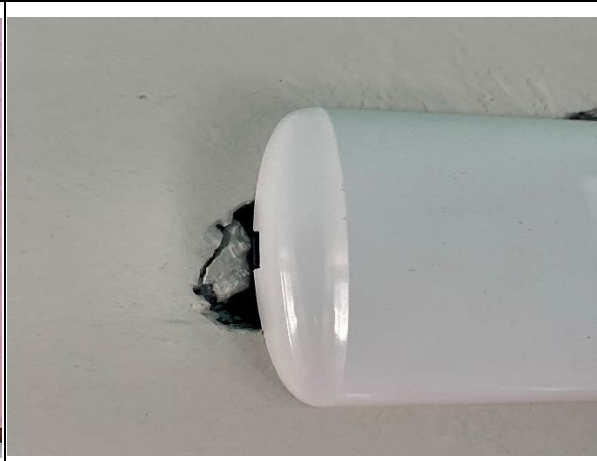
<p>Foto N°25: 14 de diciembre de 2022 Encuentro de placa de cielo de cocina con muro de escalera, de vivienda ubicada en pasaje Zircón N°1396.</p>	<p>Foto N°26: 13 de diciembre de 2022 Excesivo sello en unión de placas de Smart panel, de fachada, de vivienda ubicada en calle Piedra de Francia N°923</p>
