INSPECCIÓN DE OBRA PÚBLICA

SERVICIO DE VIVIENDA Y URBANIZACIÓN REGIÓN DEL BIOBÍO

INFORME N° 846 / 2023
28 DE DICIEMBRE DE 2023

INFORME FINAL N° 846, DE 2023, SOBRE INSPECCIÓN A LAS OBRAS DEL CONTRATO “MEJORAMIENTO PAR VIAL COLLAO / GENERAL NOVOA, CONCEPCIÓN – ETAPA 2B”, A CARGO DEL SERVICIO DE VIVIENDA Y URBANIZACIÓN DE LA REGIÓN DEL BIOBÍO.

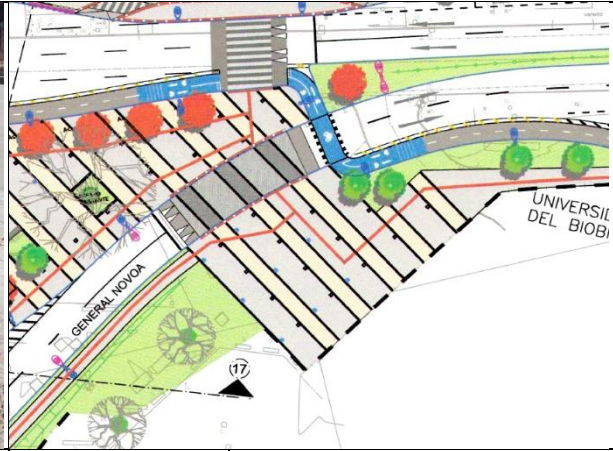
Fotografía N°	21	Fotografía N°	22
Fecha Captura	02-11-2023	Fecha Captura	-
Ubicación	Acceso UBB poniente	Ubicación	Acceso UBB
Contenido	Acera fisurada	Contenido	Plano de diseño urbano

CONCLUSIÓN		Lo manifestado por el servicio no resulta suficiente para desvirtuar la objetado, toda vez que los trabajos no se han ejecutado, comprometiendo solo acciones a futuro, por lo cual se mantiene la observación formulada (C), debiendo esa entidad acreditar a través del Sistema de Seguimiento y Apoyo CGR, en el plazo de 60 días hábiles, contado desde la recepción de este informe final, el cumplimiento de dicha partida en los términos exigidos en las especificaciones técnicas del proyecto, o en su defecto efectuar el ajuste pertinente en el contrato, a fin de mantener el equilibrio económico de las prestaciones, evitando un enriquecimiento sin causa a favor de la empresa en desmedro de la Administración.		
4	3.4.1 Veredas de Hormigón	Se observaron veredas fisuradas, según se indica en las fotografías adjuntas.	Lo anterior, no da cumplimiento al numeral 36.5 "Responsabilidad y Cuidado de las Obras", de las Bases Administrativas Especiales, BAE, que dispone que el contratista deberá proporcionar y mantener por su propia cuenta los cuidadores, serenos, cercos y las luces de alumbrado en cantidad suficiente para asegurar la protección de las obras y la seguridad y la convivencia del público y de sus propios obreros. Especialmente, deberá cuidarse de no dañar aceras, árboles, césped u otros elementos urbanos que permanezcan. Asimismo, transgrede el título "Generalidades", de las Especificaciones Técnicas de Pavimentación, que establece que el contratista será responsable de la reparación y terminaciones de las instalaciones que hayan sido dañadas voluntaria o involuntariamente durante la ejecución de la obra, con cargo a su costa (radiéres, instalaciones, soleras, cámaras, obras aledañas tanto del SERVIU como del municipio, etc.)	Anexo N° 3, Fotografías N°s 18 a la 21

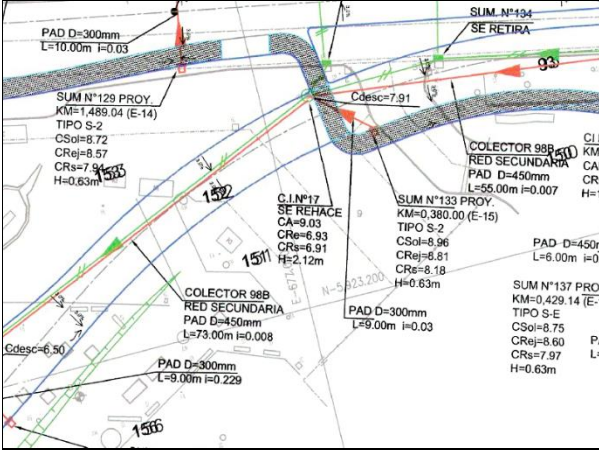
Fotografía N°	23	Fotografía N°	24
Fecha Captura	-	Fecha Captura	12-10-2023
Ubicación	Acceso UBB	Ubicación	Acceso UBB
Contenido	Plano de aguas lluvias	Contenido	Base de pavimento ejecutado
